ESTADO SITUACIONAL DEL COLEGIO MEDIANTE TESTIMONIOS FOTOGRÁFICOS A LA TRANSFERENCIA DE LA GESTION 2016-2018 A GESTIÓN 2019-2021

Presentamos las imágenes correspondientes a lo que se refiere la transferencia de gestión 2016 – 2018 a la Gestión entrante 2019-2021, mediante un Diagnóstico fotográfico al recibir la Gestión.

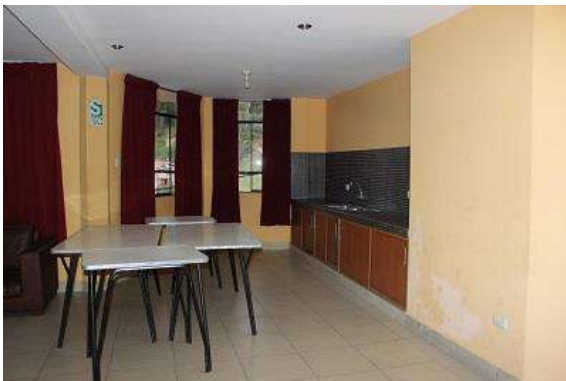
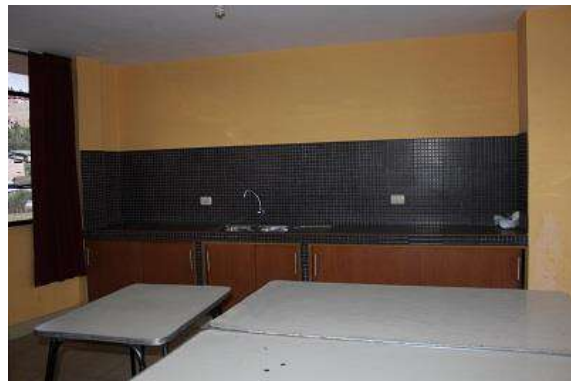
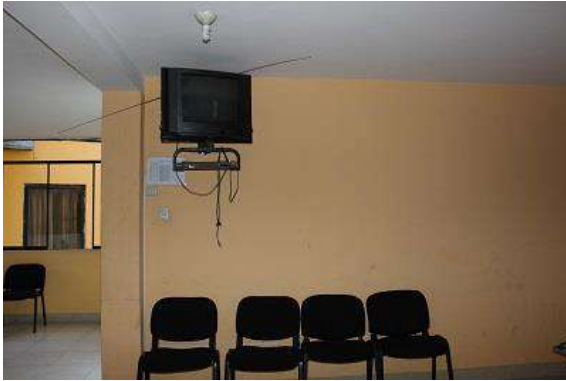
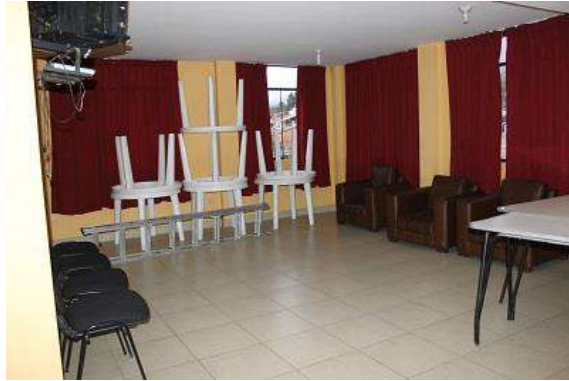
- **Sala de Star Auditorio**

Se encontró mesas y sillas en desorden, las paredes manchadas y en algunas partes la pintura deteriorada

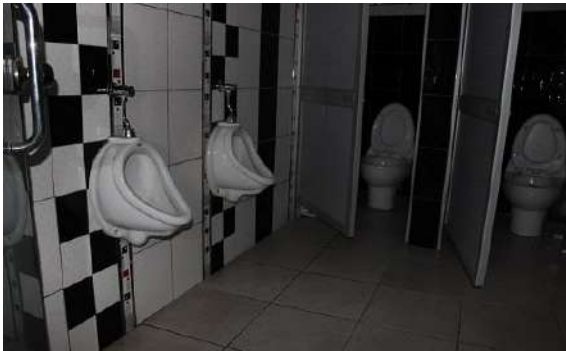
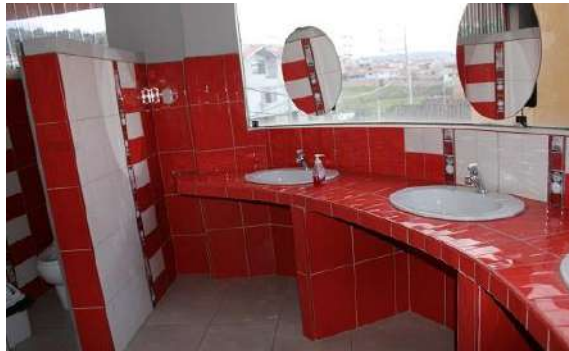
- **Servicios higiénicos de Auditorio**

En cuanto a los SS.HH. se encontraron sin agua y con una fuerte pestilencia, los baños no tienen los dispositivos para papel ni tampoco dispensador de jabón, falta espejo en baño de varones. Por las noches no llega el agua, especialmente para el uso de los baños.

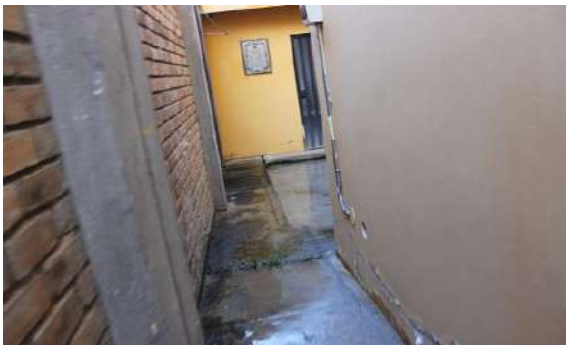
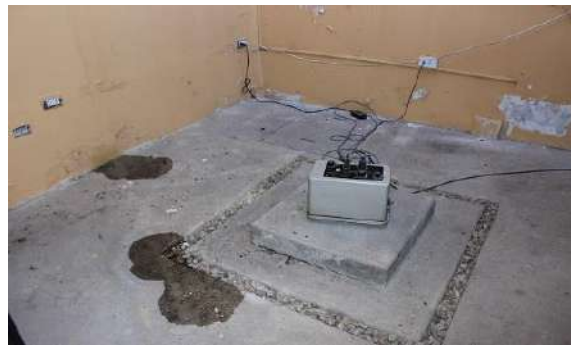
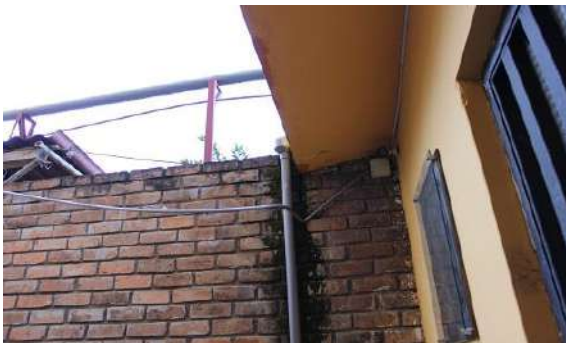
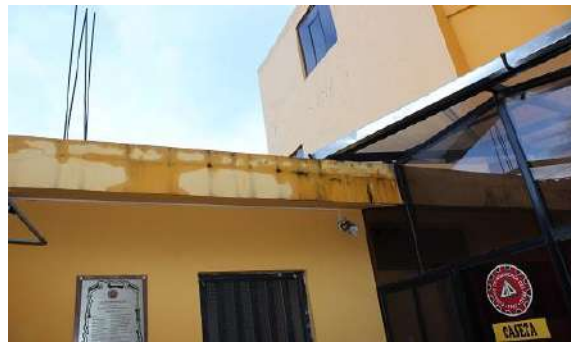
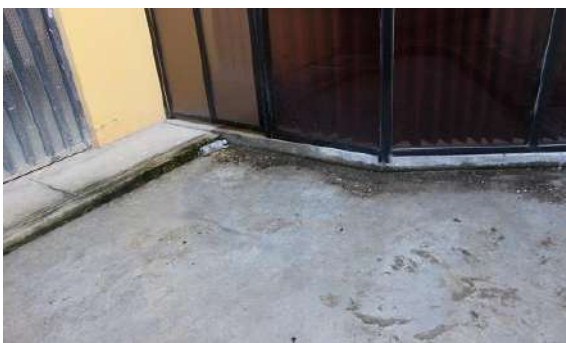
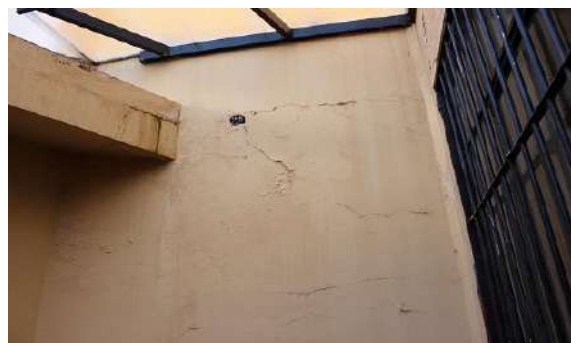
- **Caseta Acelerográfica.**

Techo, con bastante filtración de agua de lluvia e incluso ingresando al equipo acelerográfico, paredes con pintura deteriorada.

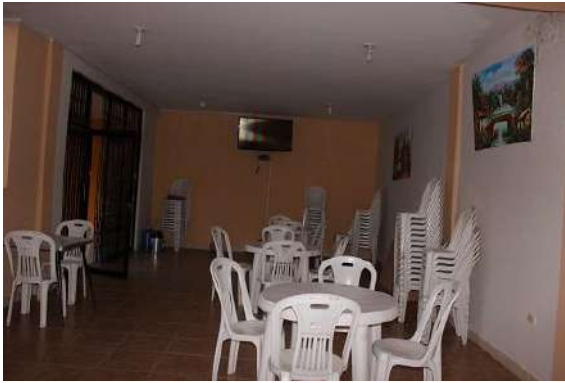
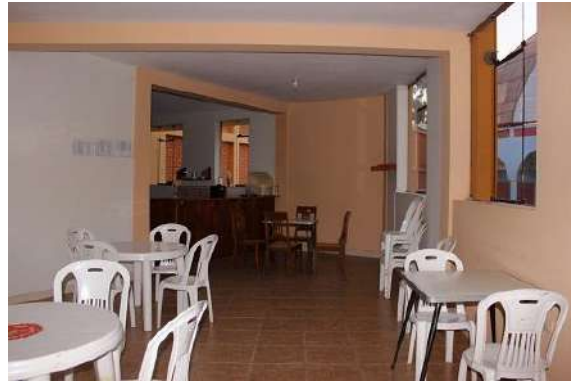
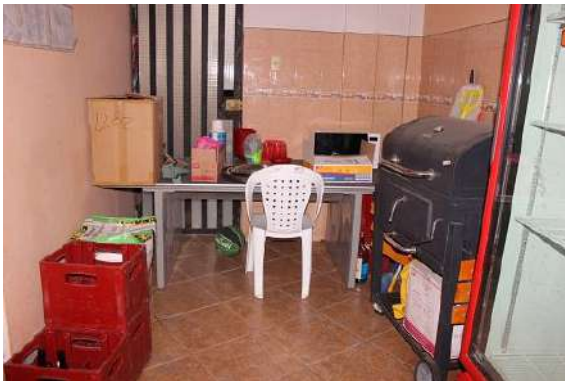
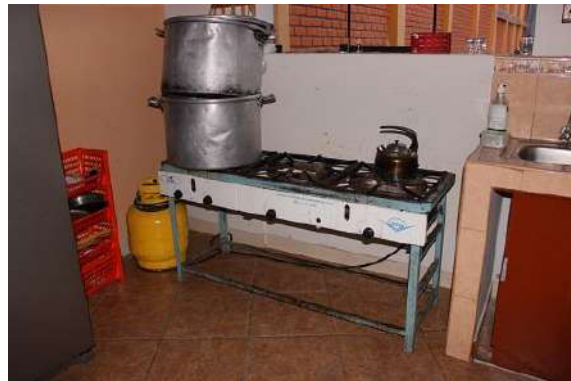
- **Cafetín.**

El cafetín no se encuentra implementado, tiene sillas de plástico desordenadas, se encontró una cocina vieja que al parecer hay fuga de gas, ollas y utensilios viejos y en desorden, las paredes manchadas, Un TV 49" en buen estado.

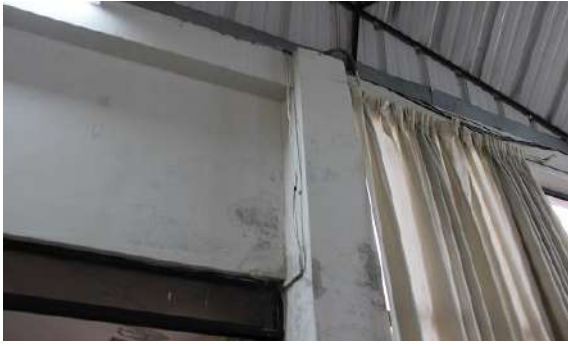
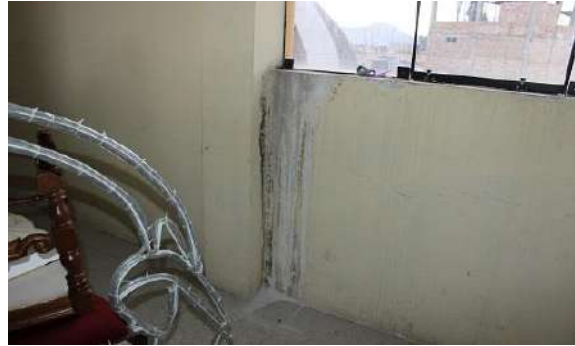
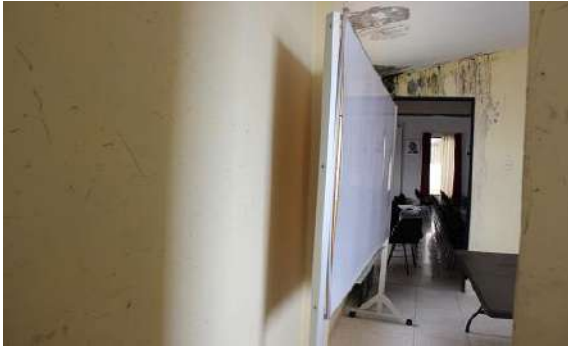
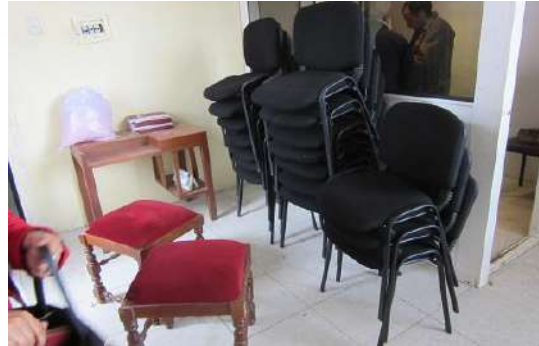
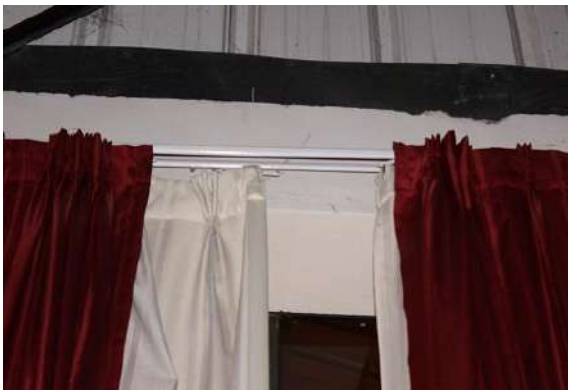
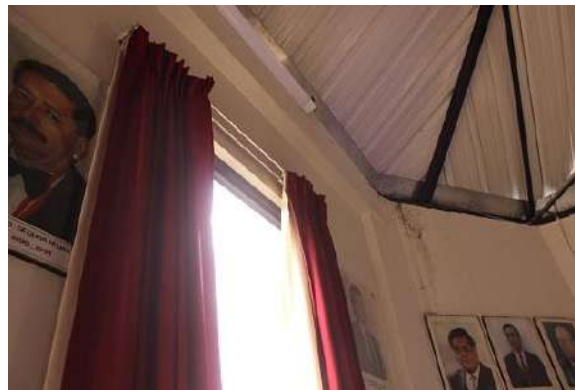
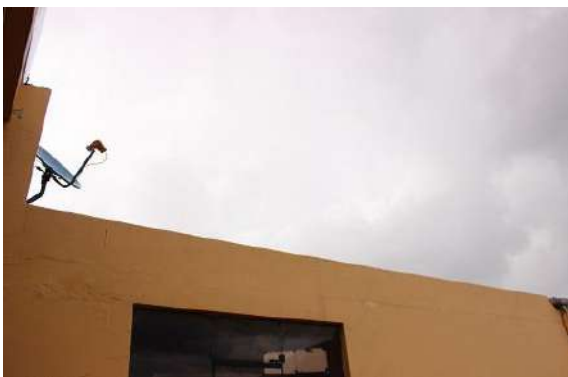
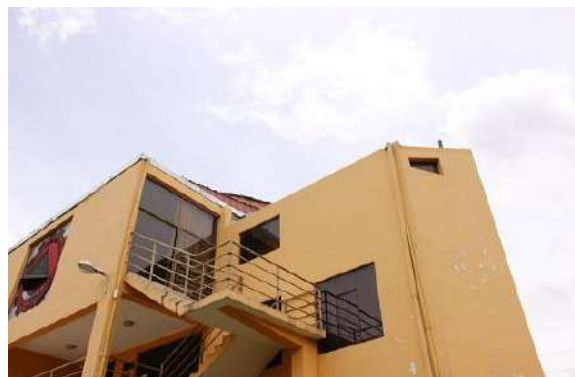
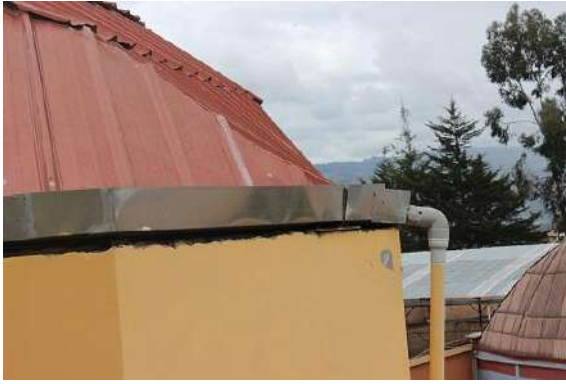
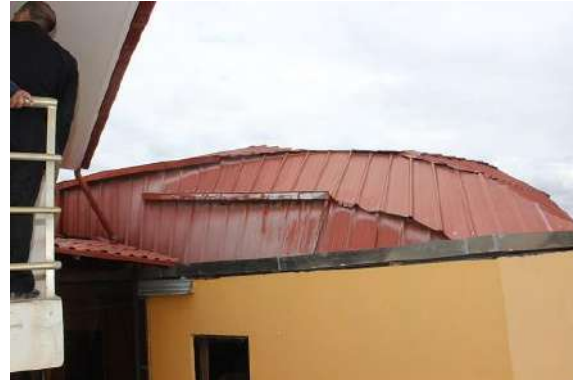
- **Auditorio**

Se encontró un ambiente donde por el techo pasa el agua de lluvia (goteras) y eso hace que se deteriore la infraestructura, se encontró una pizarra en mal estado, las cortinas que no funcionan correctamente y paredes sucias; En el cuarto de audio se encontró cables descubiertos generando riesgo eléctrico, sillas rotas, cajas y escritorios viejos. En la parte del techo, justamente por donde pasa el agua en mayor cantidad se detectó que faltaba completar el techo.

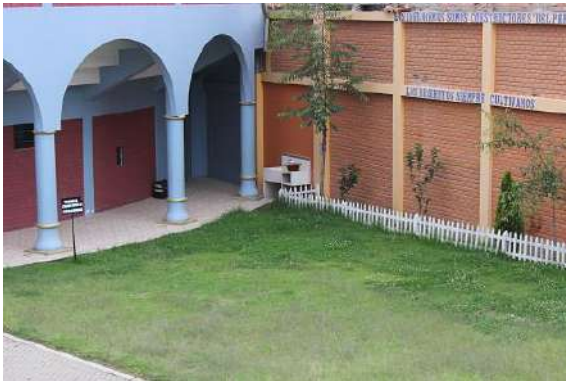
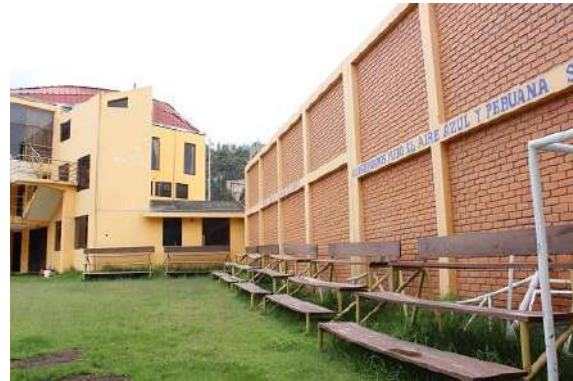
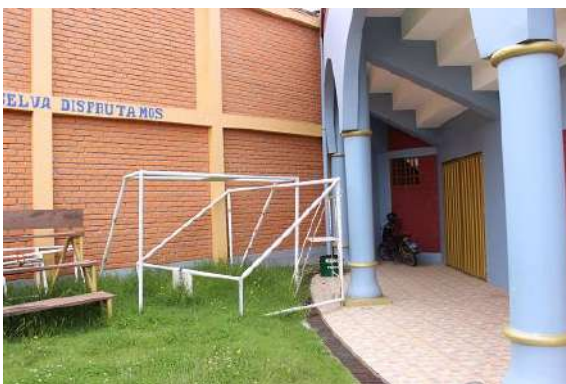
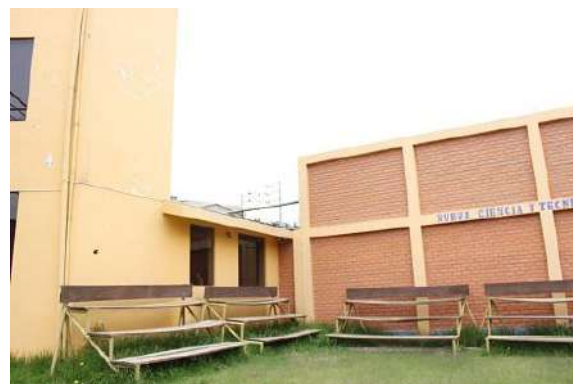
- Patio – Ingreso a Coliseo

Se encontró en patio tribunas de madera deterioradas, arcos de fulbito de metal abandonados.

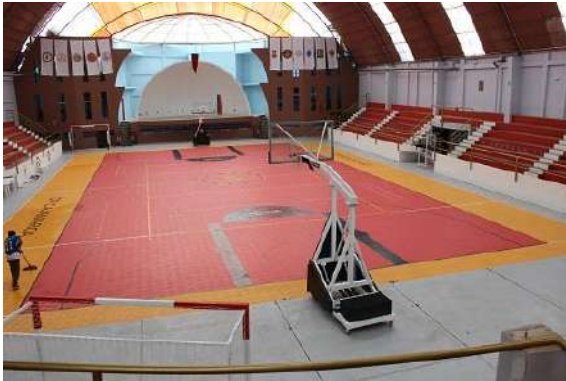
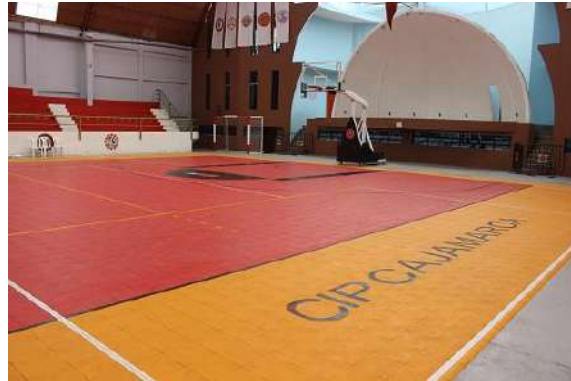
- **Plataforma**

Se encontró la plataforma en buen estado, acondicionado para realizar deportes de fútbol, vóley y básquet. Solo que en tiempo de lluvia pasa el agua por el techo, mojando la plataforma. El sistema de desagüe se encontró obstruido con arena, residuos de cerámica; Las paredes se encontraron manchadas.

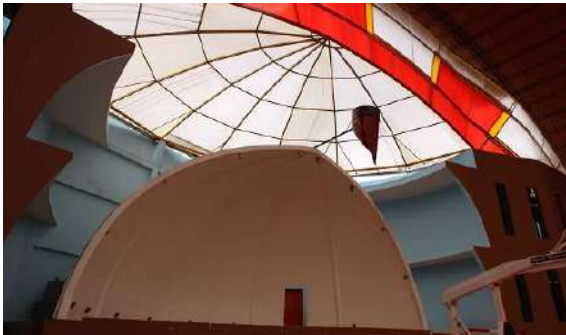
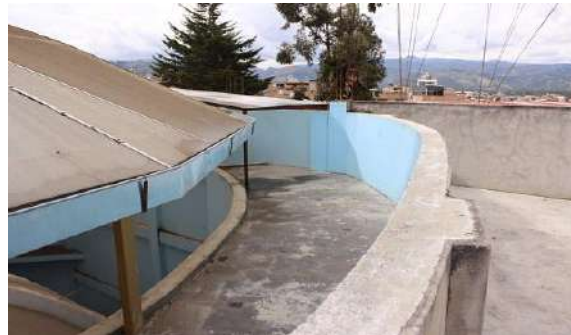
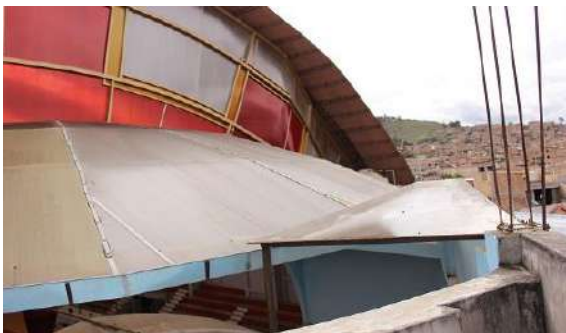
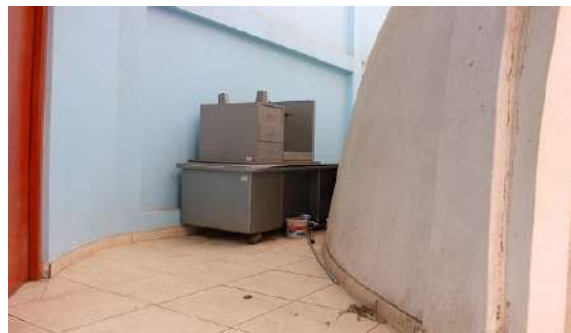
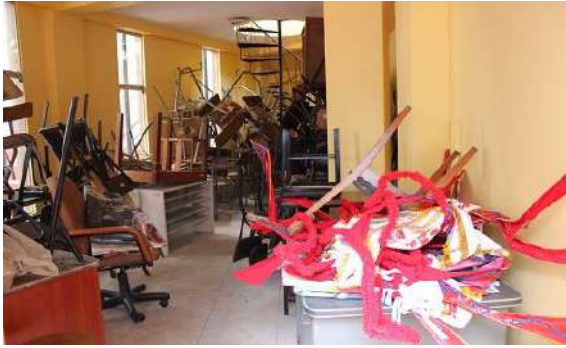
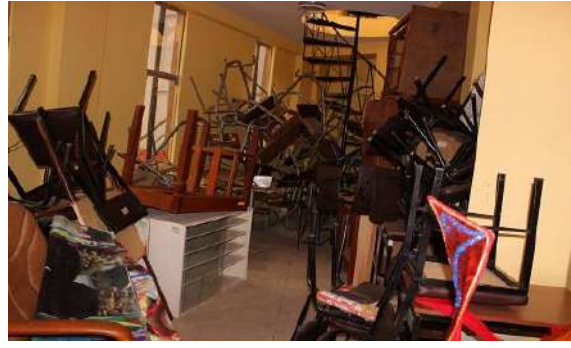
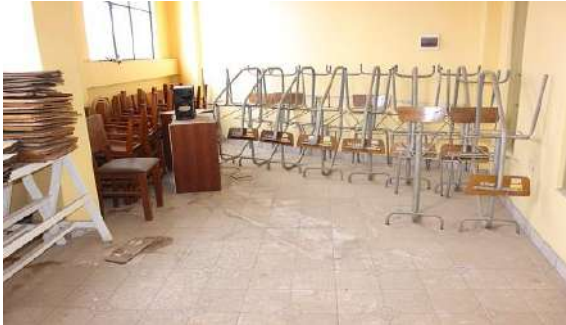
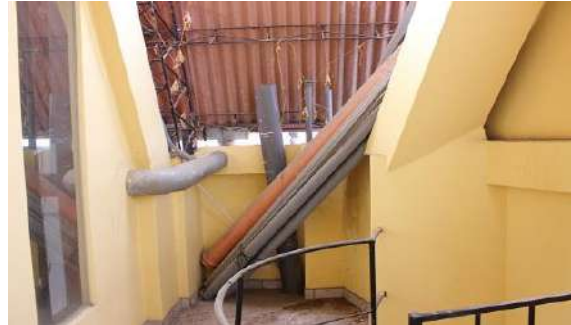
- **Concha Acústica y cuarto de controles de audio.**

En cuanto a la concha acústica, en la parte posterior se encontró 2 escritorios viejos y con problemas de lluvia, paredes manchadas y en algunas paredes pintura deteriorada. En cuanto al cuarto de control de audio, se encontró mobiliario en desuso y en desorden.

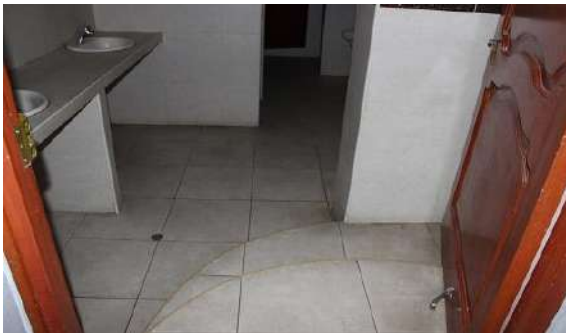
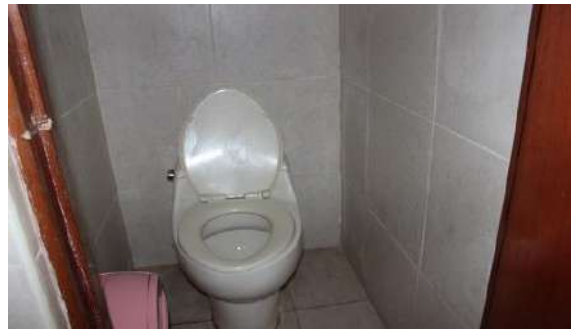
- **Servicios higiénicos**

Los wáteres y urinarios se encontraron sin desaguar, la falta de ventilación genera una fuerte pestilencia, no se encontró dispensador de papel higiénico en los baños (uno para cada baño), ni tampoco dispensadores de jabón líquido.

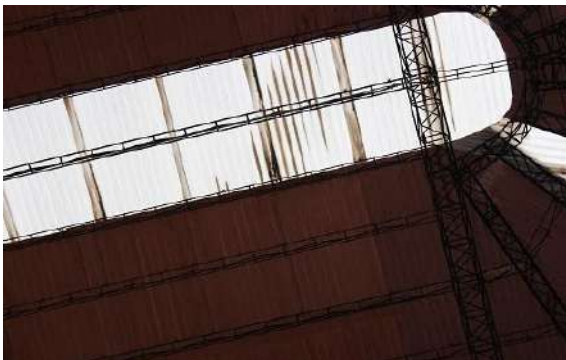
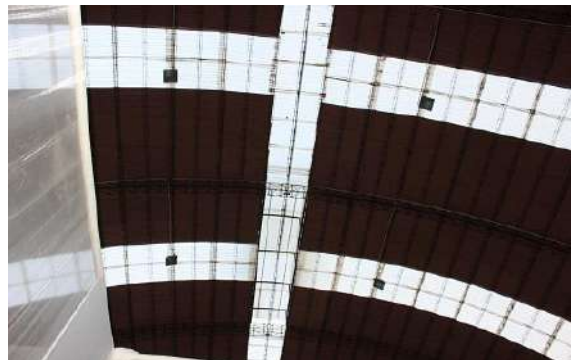
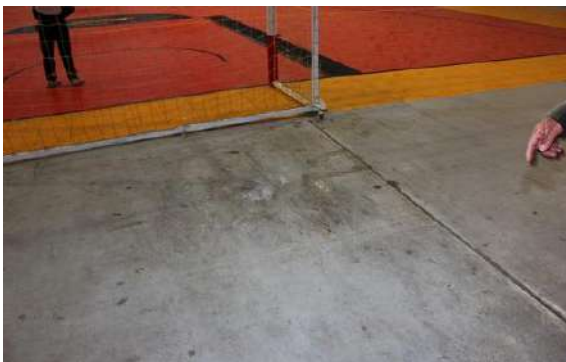
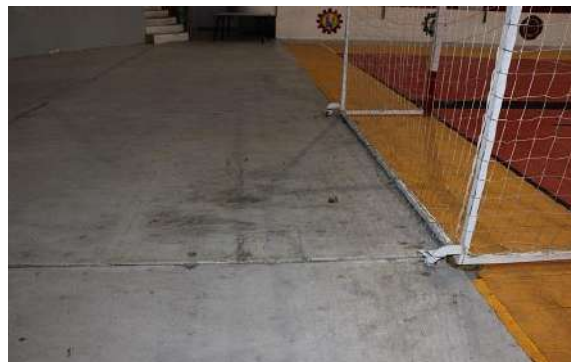
- **Techo**

Se encontró una serie de goteras al interior del coliseo, la calamina blanca ya está deteriorada

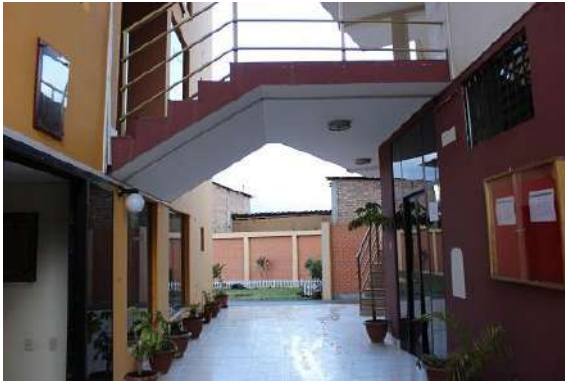
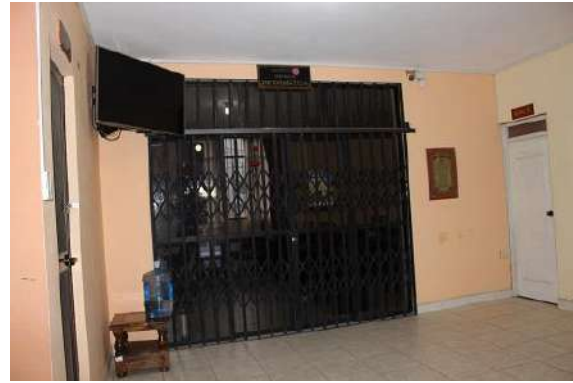
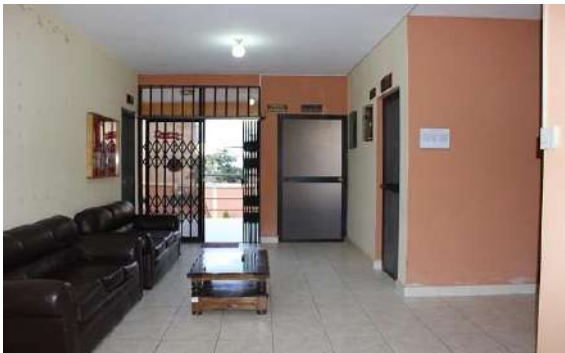
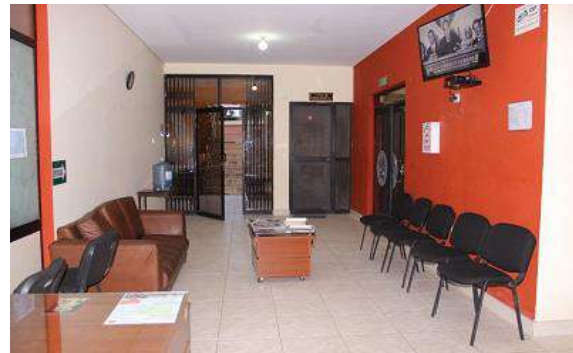
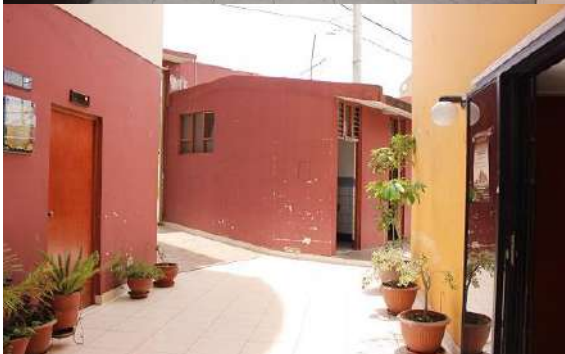
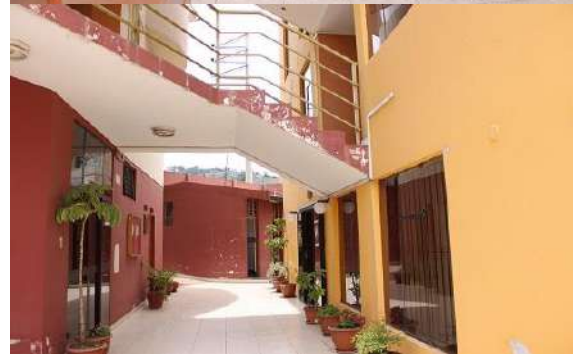
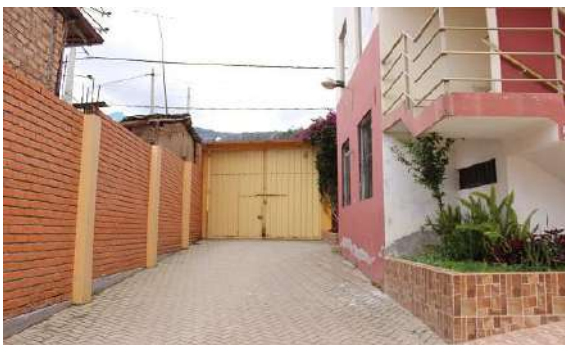
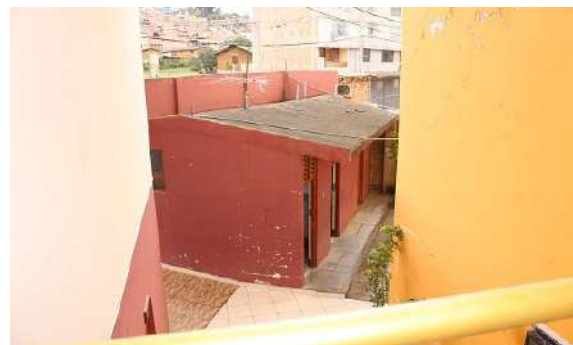
VII. Pasadizos

Se encontró algunos muebles y un televisor con conexión a televisión con cable en la sala de star de secretaria e informática respectivamente. En cuanto al pasadizo de ingreso a las oficinas administrativas se encontró descubierto, permitiendo que la lluvia ingrese y cause malestar a los usuarios. Paredes en mal estado por pintura deteriorada.

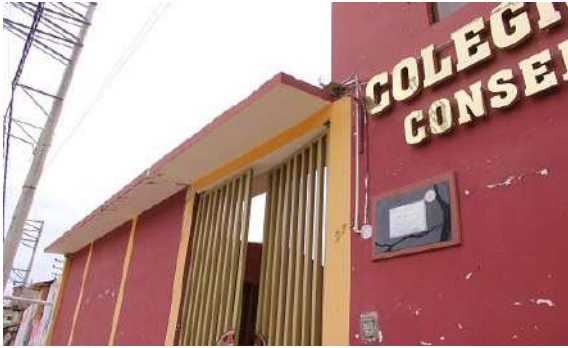
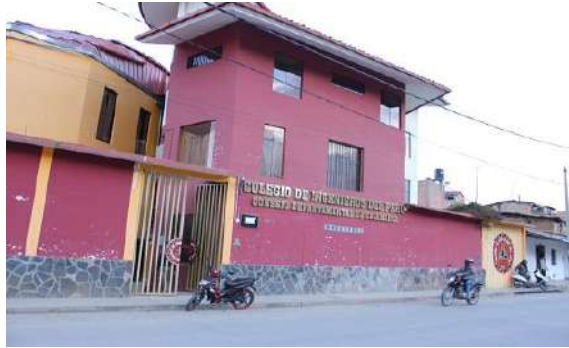
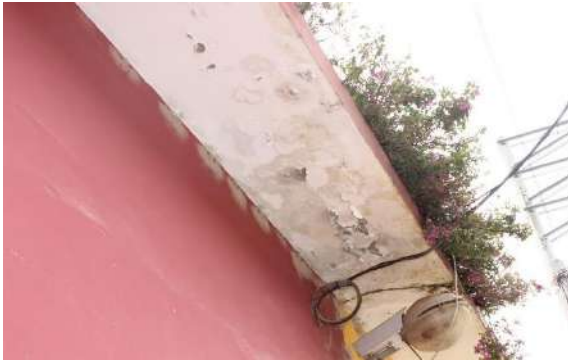
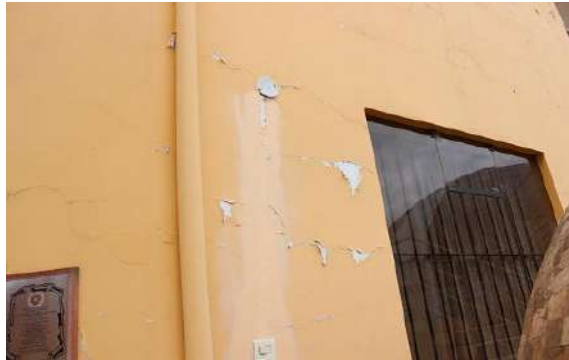
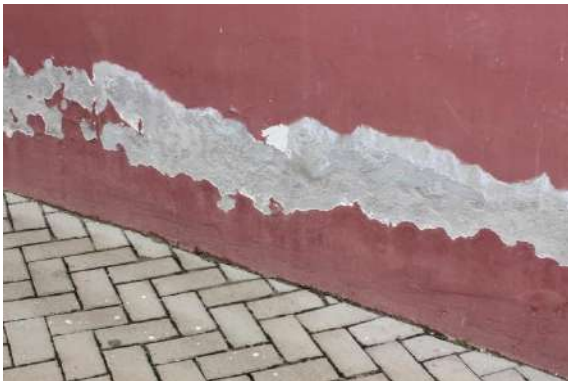
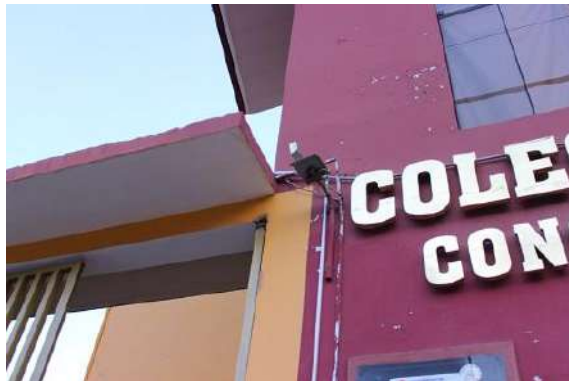
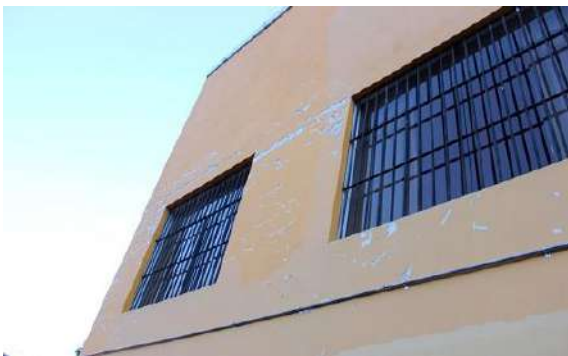
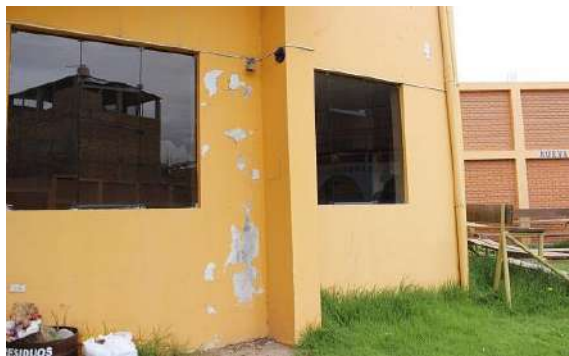
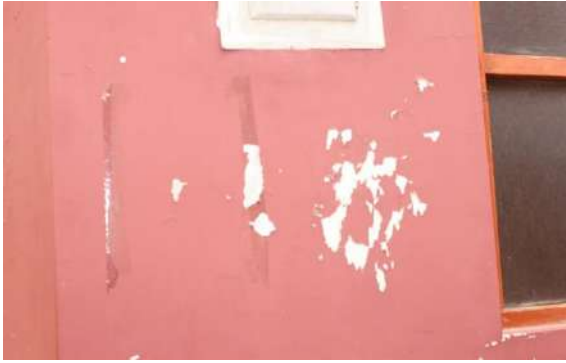
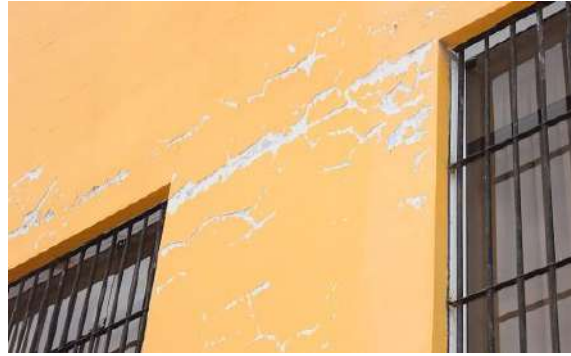
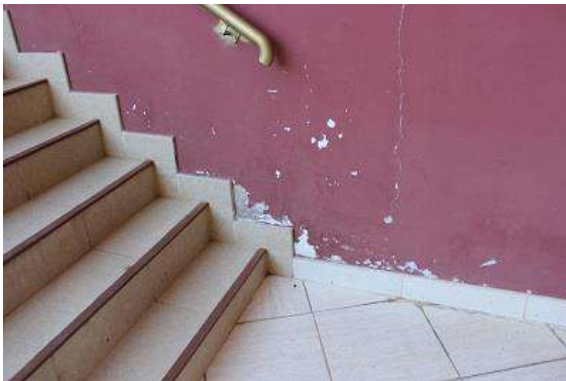
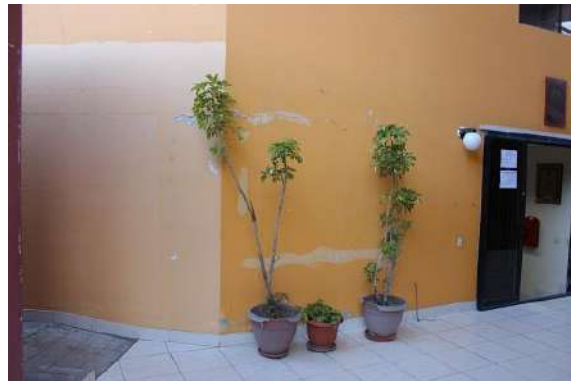
VIII. Fachada de edificios del CIP CDC.

Pintura del edificio, se encontró deteriorado en su totalidad, cables sueltos por el edificio, en el ingreso falta más alumbrado público. Y los jardines descuidados.

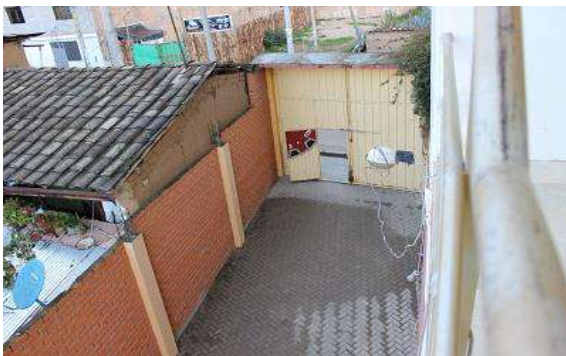
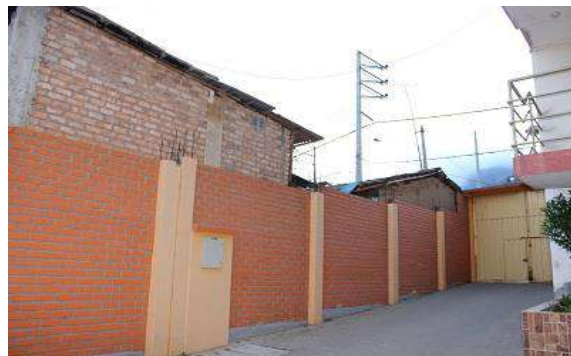
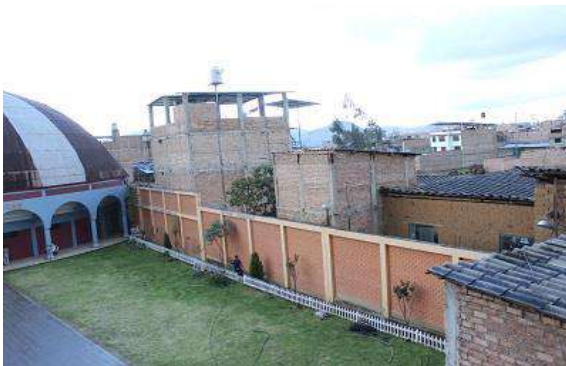
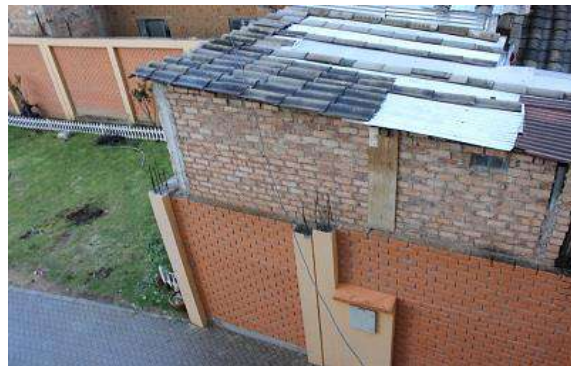
IX. Cerco perimétrico

Se encontró los muros perimétricos, en algunas zonas faltan completar su altura requerida.
