ESTADO SITUACIONAL DEL COLEGIO MEDIANTE TESTIMONIOS FOTOGRÁFICOS A LA TRANSFERENCIA DE LA GESTION 2016-2018 A GESTIÓN 2019-2021

Presentamos las imágenes correspondientes a lo que se refiere la transferencia de gestión 2016 – 2018 a la Gestión entrante 2019-2021, mediante un Diagnóstico fotográfico al recibir la Gestión.

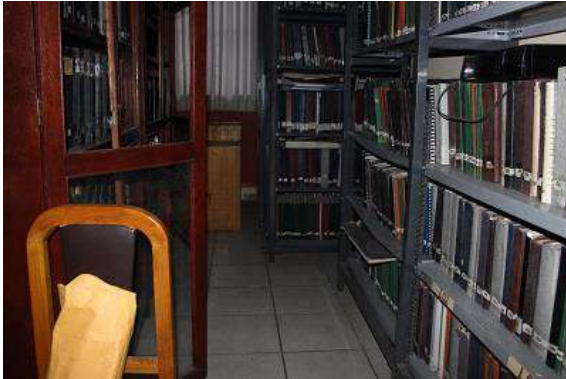
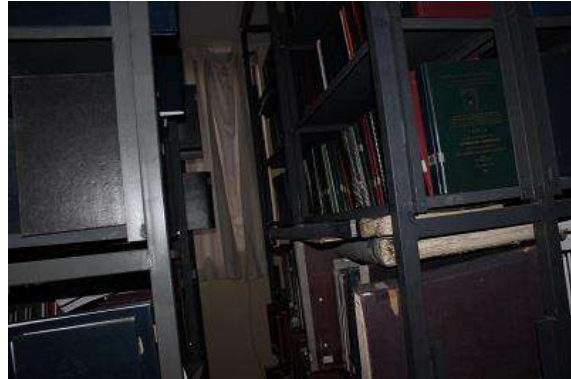
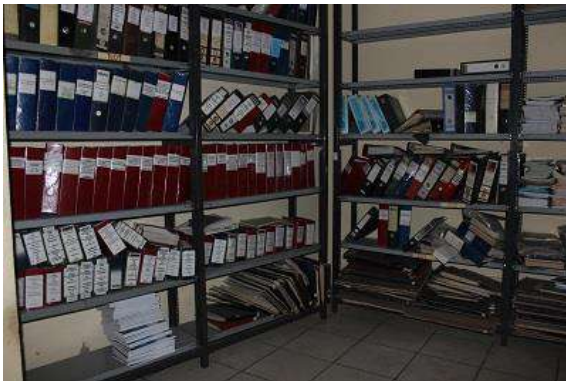
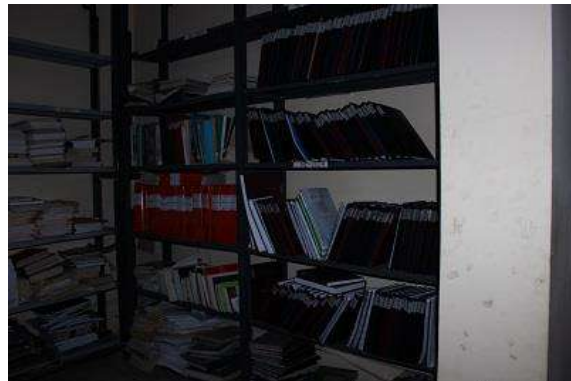
▪ Biblioteca

Se encontró tesis, libros y revistas en desorden, con una codificación duplicada.

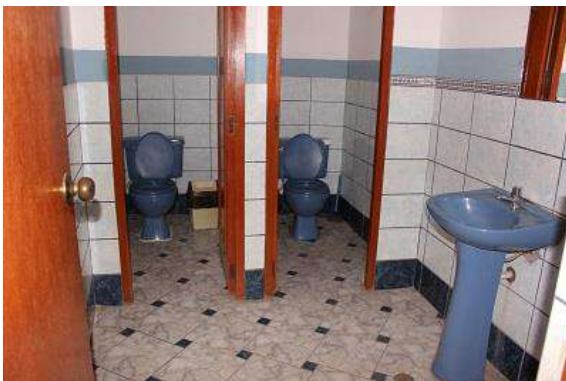
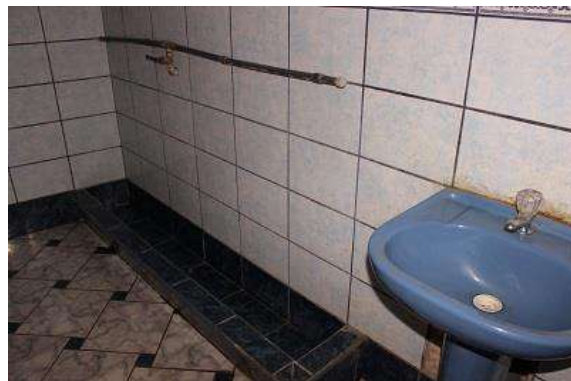
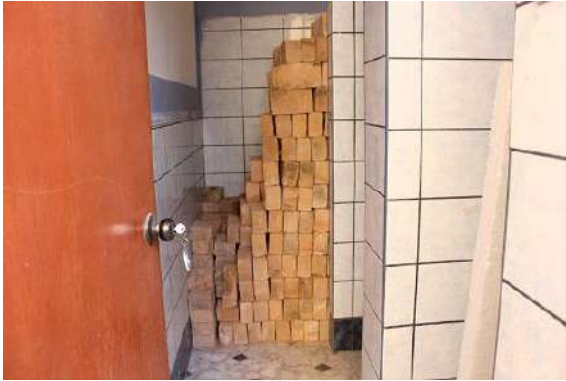
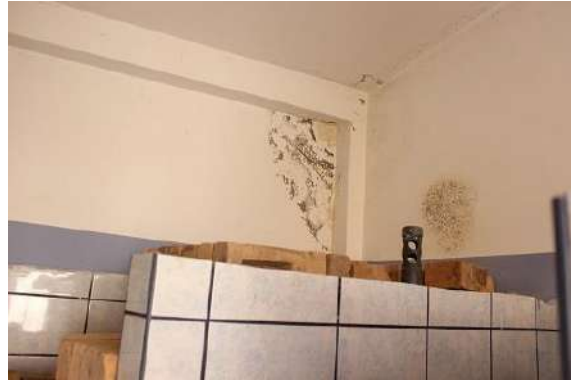
▪ Batería de baños y cuarto de herramientas continuo

Se encontró los baños tanto de mujeres como de varones con una fuerte pestilencia, sin dispositivos de papel higiénico ni dispensador de jabón. El cuarto de herramientas se encontró con ladrillos y las paredes con humedad.

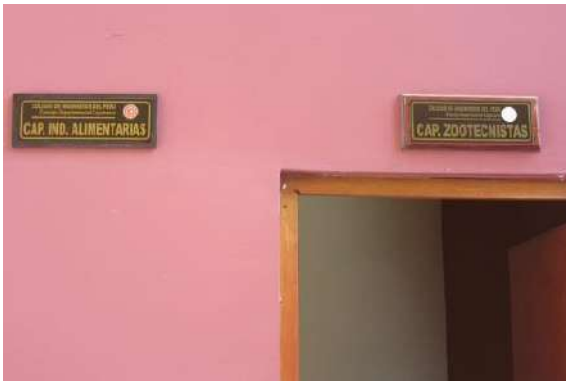
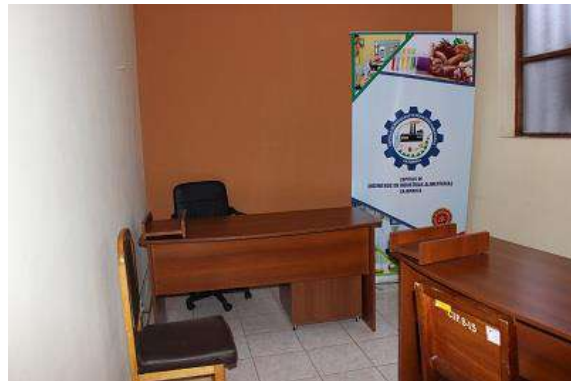
- **Capítulo de Zootecnistas - Industrias Alimentarias**

Oficinas solamente con un escritorio y sillón. Una oficina para dos capítulos.

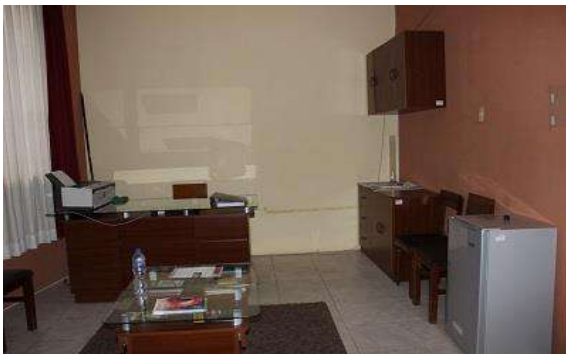
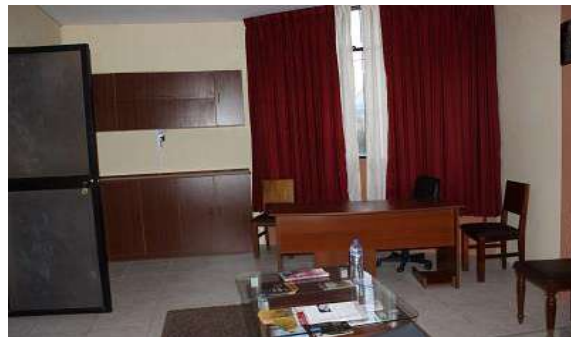
- **Capítulo de Civiles – Minas**

Oficina solamente con dos escritorios con sus sillas, un frigobar, reposteros en las paredes, mesa de centro con su alfombra en el piso, piso y paredes en buen estado, cables sueltos por la pared y piso.

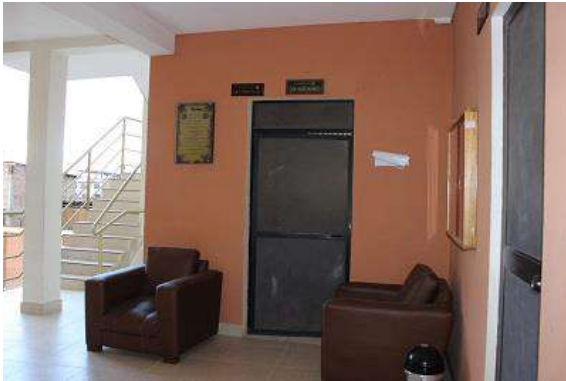
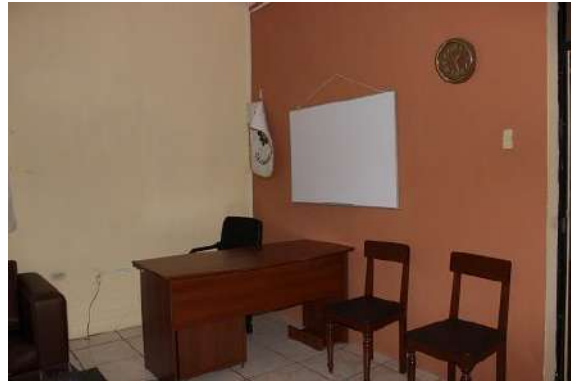
- **Capítulo de Agrónomos - Forestales**

Se encontró en la oficina dos escritorios con sus sillas, muebles, mesa de centro con su alfombra en el piso en buen estado, piso y paredes en buen estado, en una de las ventanas sus vidrios están rotos y están separadas haciendo que ingrese el agua de lluvia. Una oficina para dos capítulos.

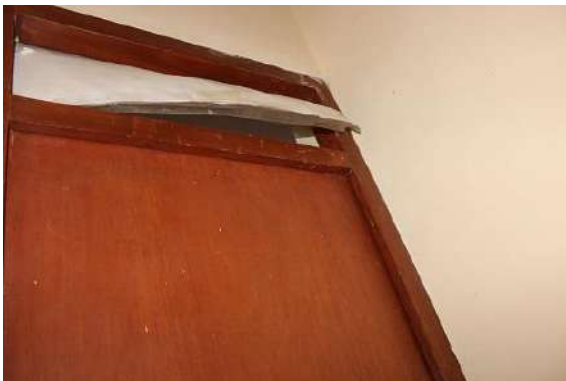
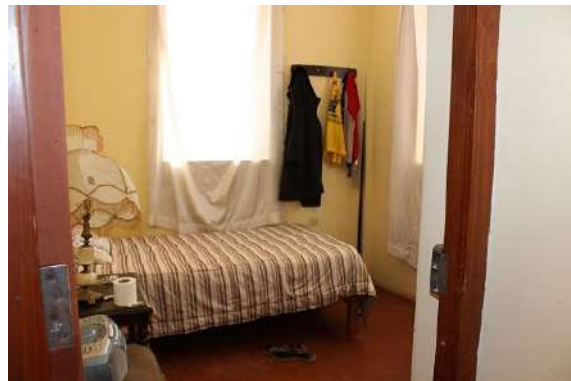
- **Cuarto de Guardián**

La parte superior de la puerta se encontró sin vidrio y cubierto con una cartulina.

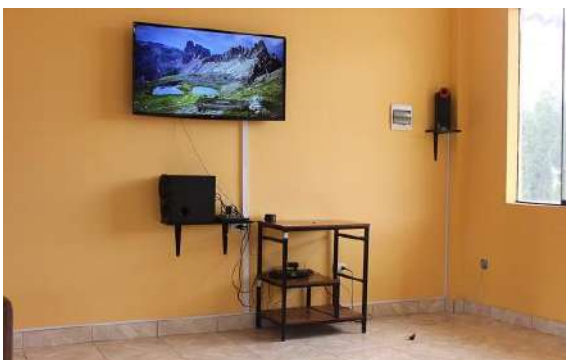
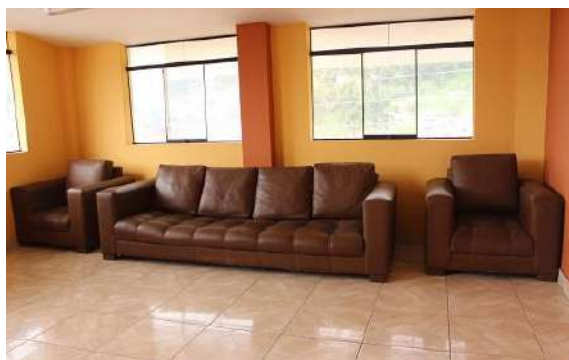
- **Karaoke**

Se encontró un ambiente con muebles, televisor 49", equipo subwoofer y paredes en buen estado.

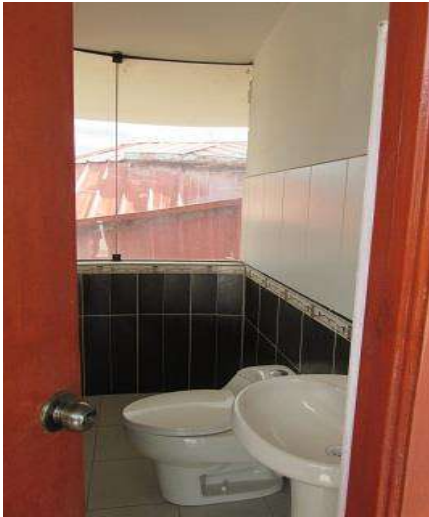
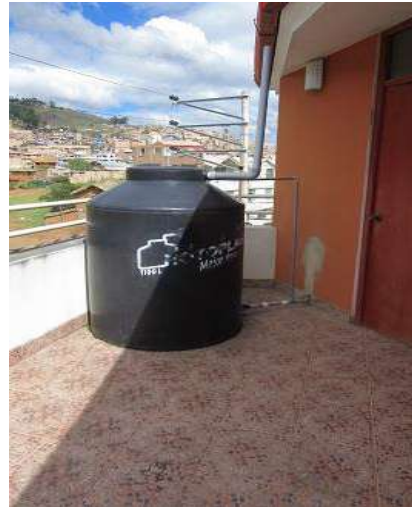
- **Azotea - Servicios Higiénicos.**

En la azotea se encontró un tanque a ras de piso con un filtro en mal estado y sucio en su interior, los servicios higiénicos desabastecidos de agua, no se tiene ventilación.

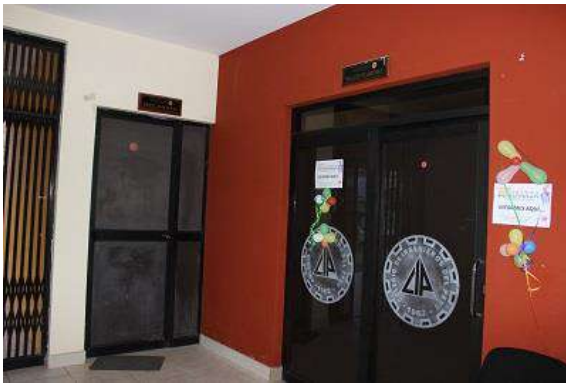
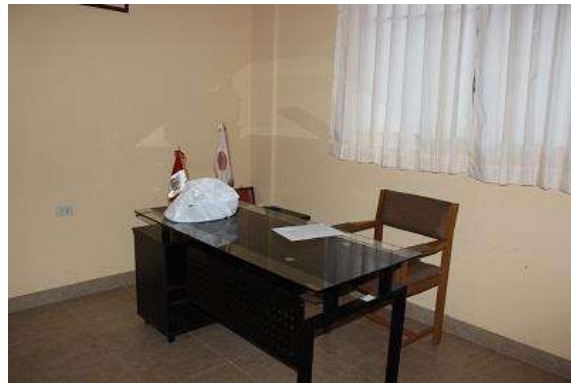
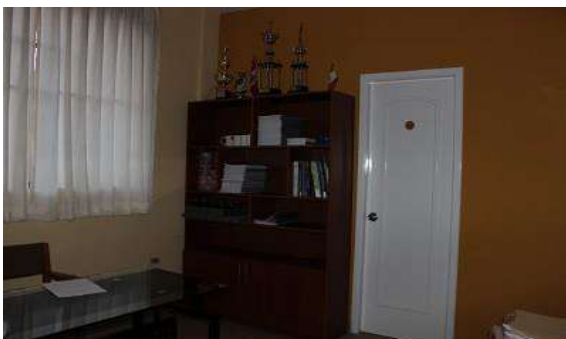
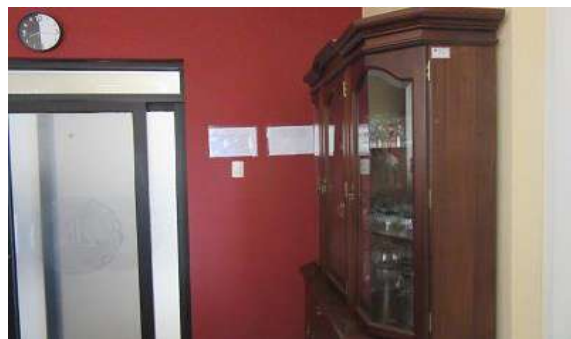
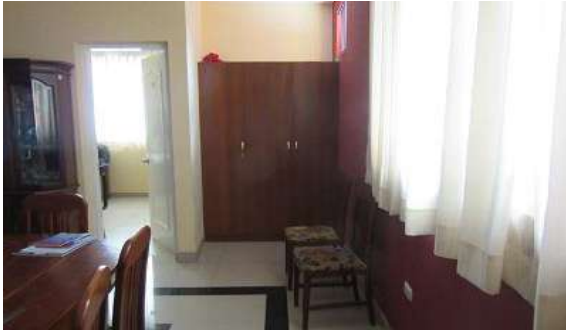
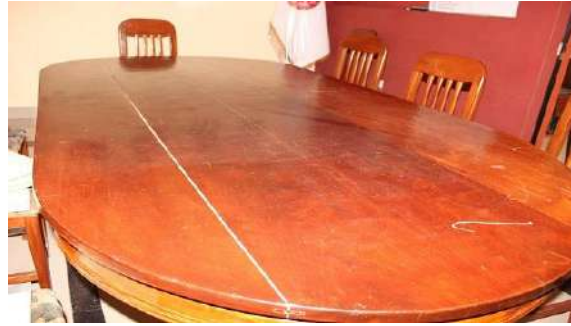
- **Decanto – Sala de Reuniones**

En la oficina de decanato se encontró un escritorio su respectiva silla en buen estado, un estante con revista y trofeos, las paredes están en buenas condiciones. En la sala de reuniones se encontró una mesa grande con una rajadura, un estante con puertas en buen estado y una vitrina. Filtraciones de agua al costado de la ventana.

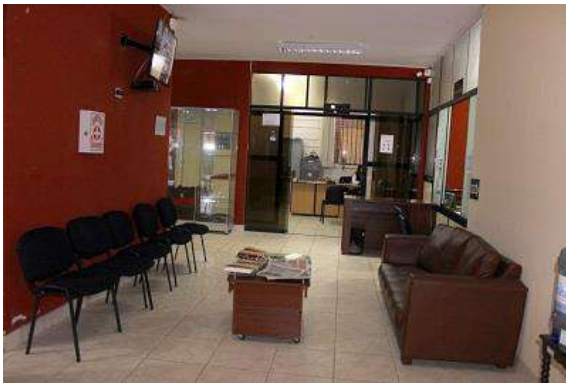
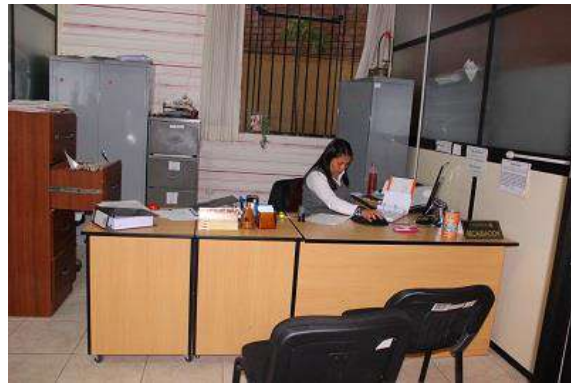
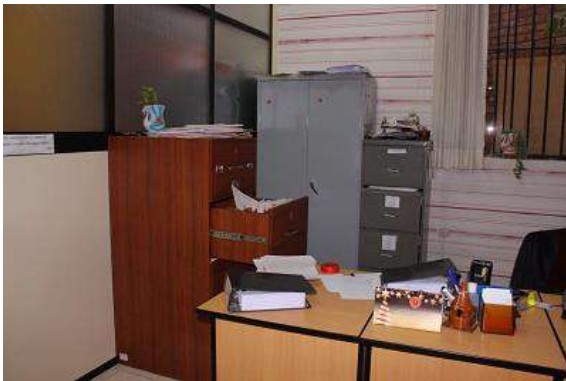
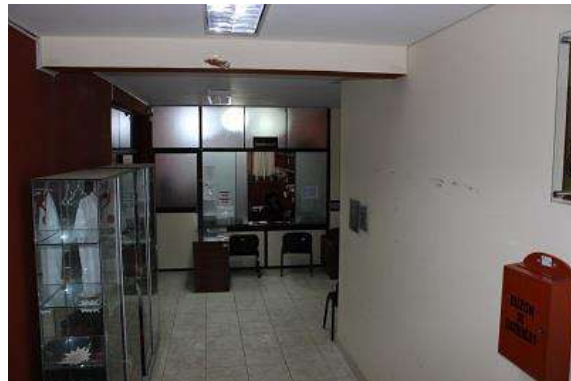
▪ **Secretaría – Recaudación – Administración**

Las oficinas se encontraron amobladas, excepto la oficina de recaudación, quien se encuentra al descubierto, con una puerta no fija, muy flexible. Los procesos en dicha oficina se vienen realizando con fichas y de forma manual. Piso y pared se encuentran en buen estado.

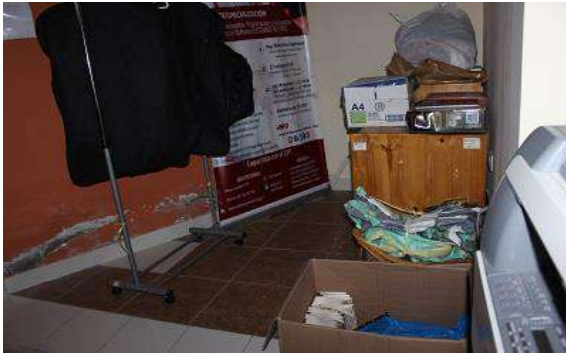
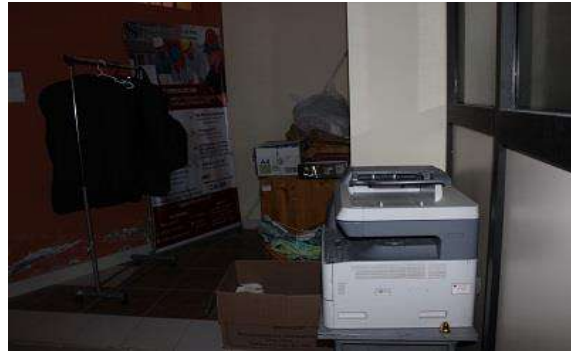
- **Almacén de oficinas Administrativas**

Se encontró una fotocopiadora en regular estado y cosas en desorden.

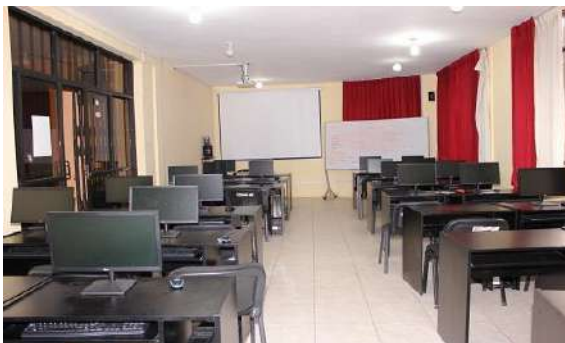
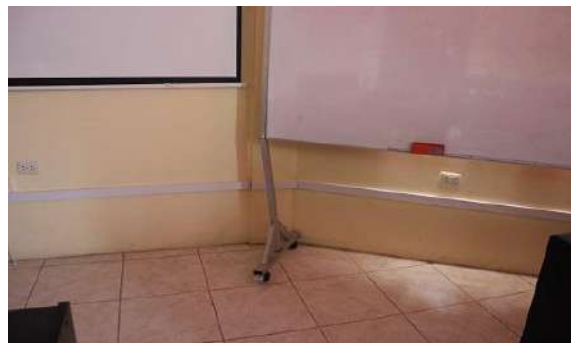
- **Laboratorio de Computo**

Se encontraron 22 computadoras, 26 escritorios y 26 sillas, el ambiente esta acondicionado con Ecran, proyector, equipo subwoofer y pizarra. Pizarra en mal estado (pata rota), cosas desordenadas en la parte trasera del aula, paredes sucias. Paredes sucias

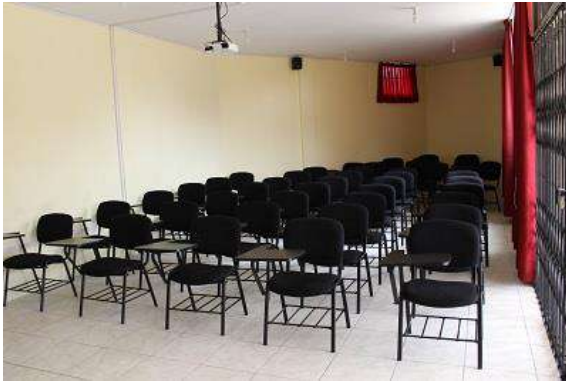
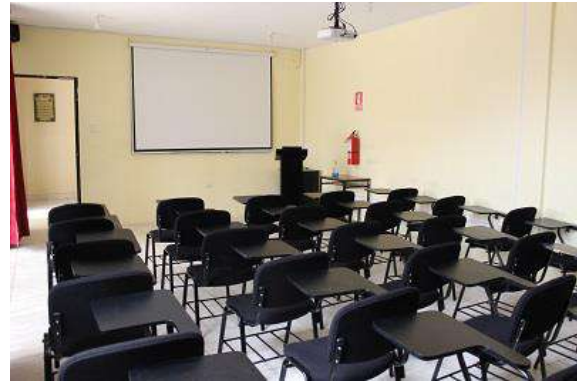
- **Audiovisuales**

Se encontró un ambiente acondicionado con 40 carpetas unipersonales, proyector, Ecran, equipo de sonido, las paredes están sucias.

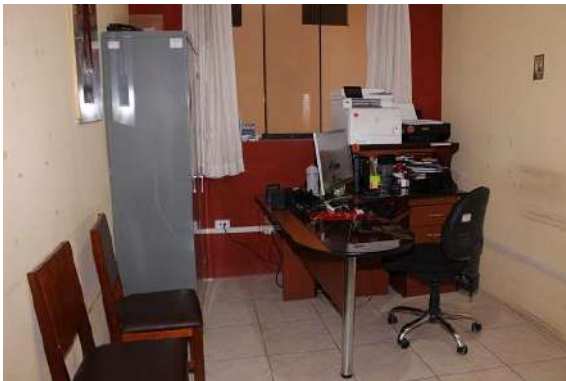
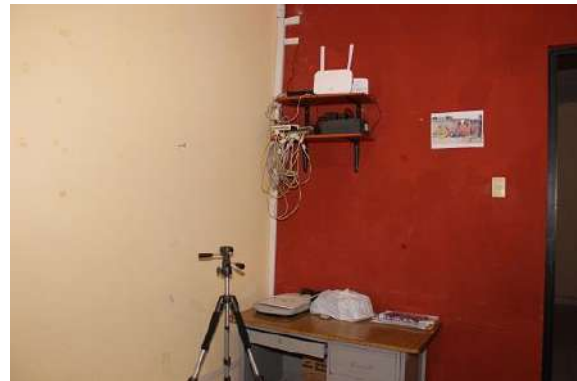
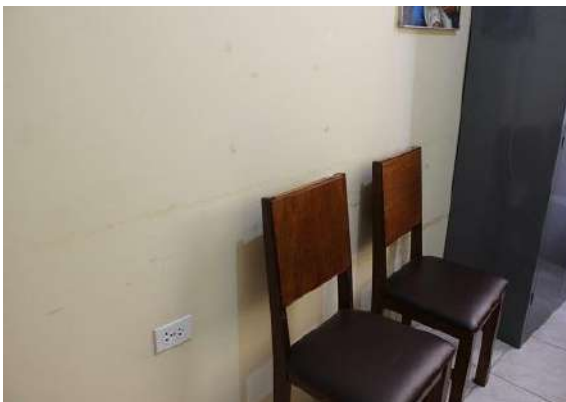
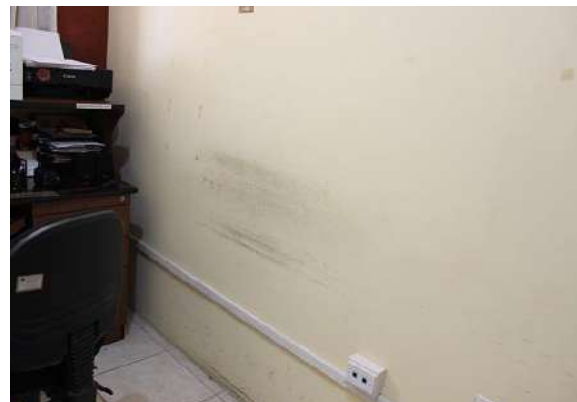
- **Oficina de informática**

Se encontró un ambiente con dos escritorios, 3 sillas, las paredes están manchadas, los cables del internet están al descubierto

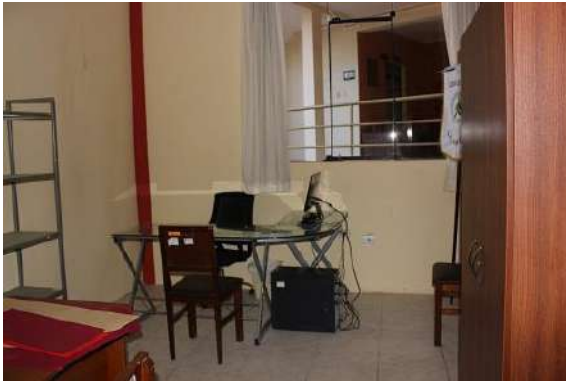
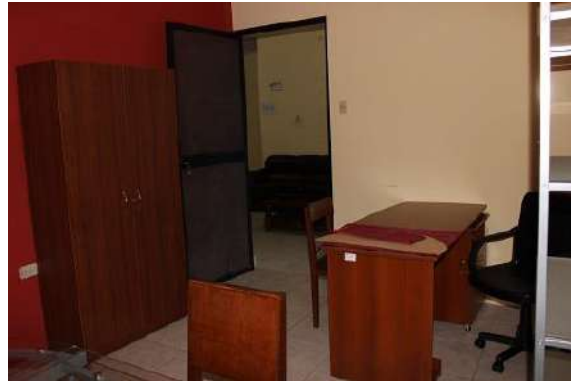
- **Capítulo de Sistemas - Industrial**

Se encontró un ambiente con dos escritorios y sus sillas receptoras, las paredes están en buen estado, los vidrios de las ventanas están rotos. Un ambiente para dos capítulos.

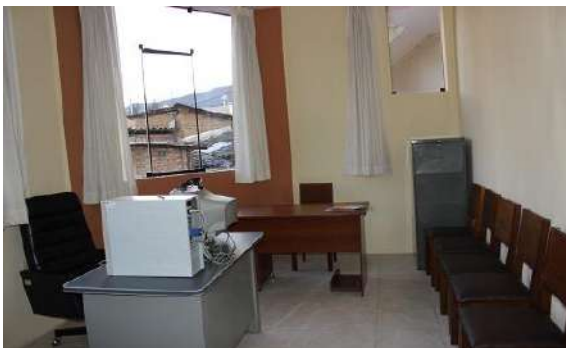
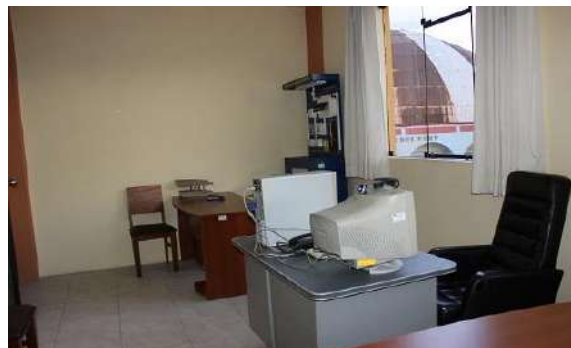
- **Capítulo de Mecánicos Electricistas – Geólogos**

Se encontró un ambiente con dos escritorios, sillas, un módulo de electricidad, las paredes están en buen estado, los vidrios de las ventanas están muy separadas, permitiendo el ingreso del agua. Un ambiente para dos capítulos.

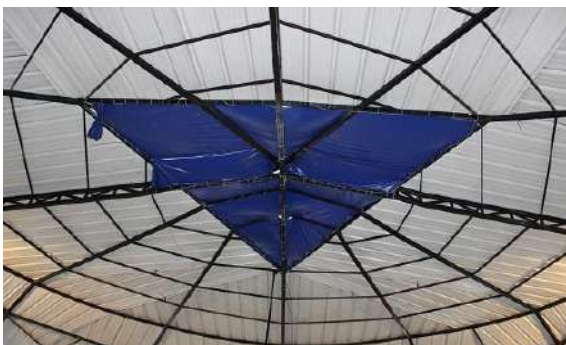
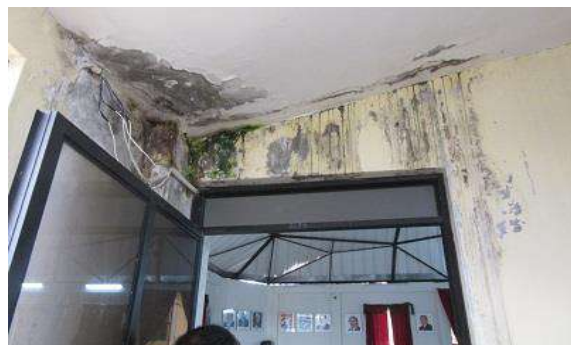
- **Auditorio**

Se encontró un ambiente donde por el techo pasa el agua de lluvia (goteras) y eso hace que se deteriore la infraestructura, se encontró una pizarra en mal estado, las cortinas que no funcionan correctamente y paredes sucias; En el cuarto de audio se encontró cables descubiertos generando riesgo eléctrico, sillas rotas, cajas y escritorios viejos. En la parte del techo, justamente por donde pasa el agua en mayor cantidad se detectó que faltaba completar el techo.

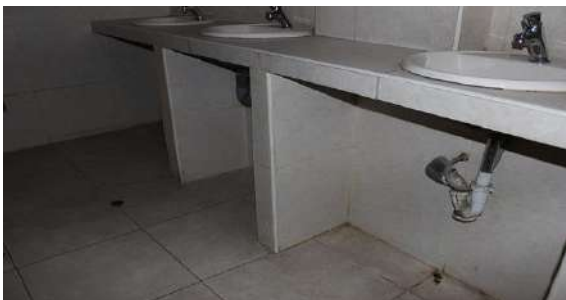
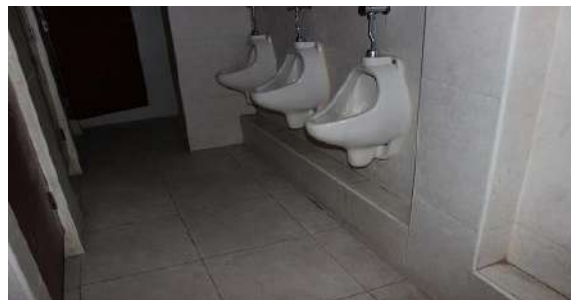
- **Servicios higiénicos**

Los wáteres y urinarios se encontraron sin desaguar, la falta de ventilación genera una fuerte pestilencia, no se encontró dispensador de papel higiénico en los baños (uno para cada baño), ni tampoco dispensadores de jabón líquido.

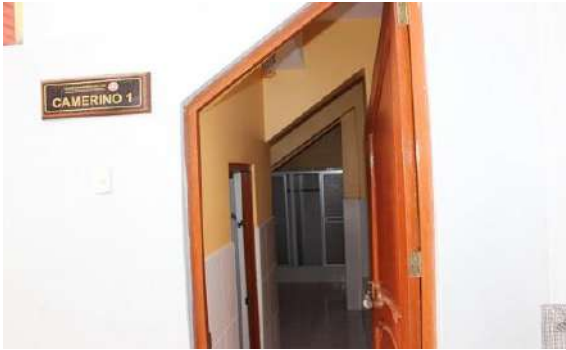
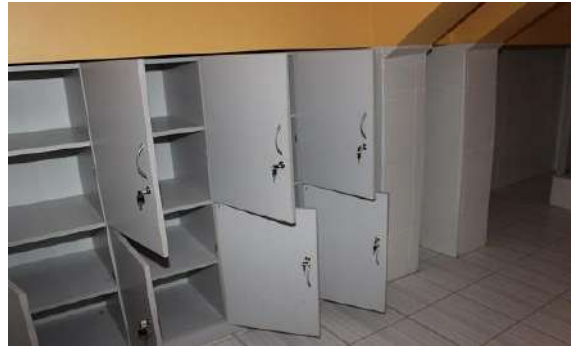
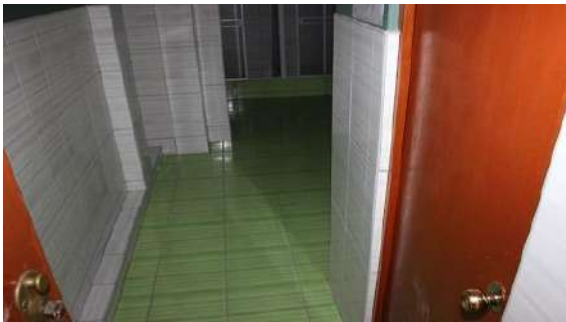
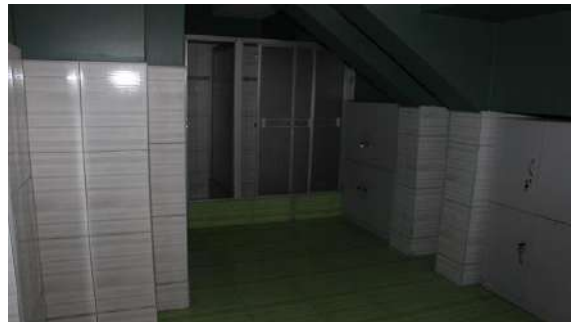
- **Camerinos**

Se encontraron con una fuerte pestilencia, debido a que no cuentan con ventilación adecuada.

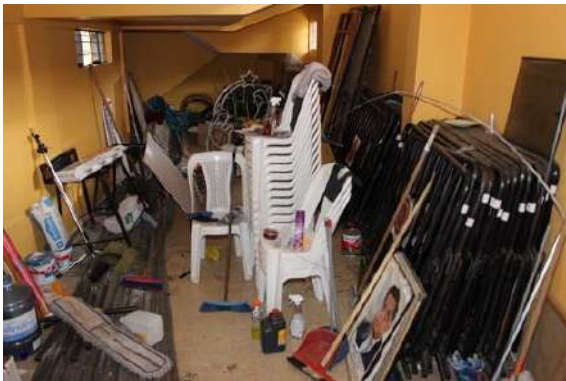
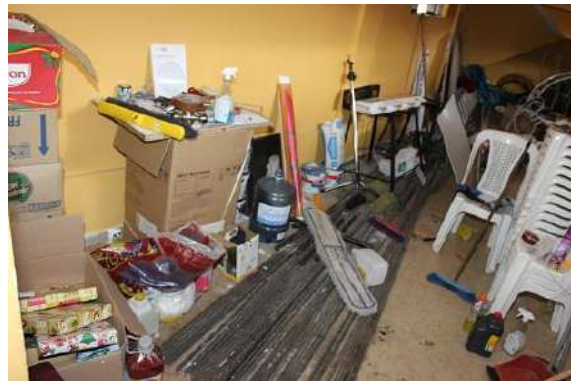
- **Almacén de coliseo**

Se encontró un ambiente totalmente desordenado y sucio.

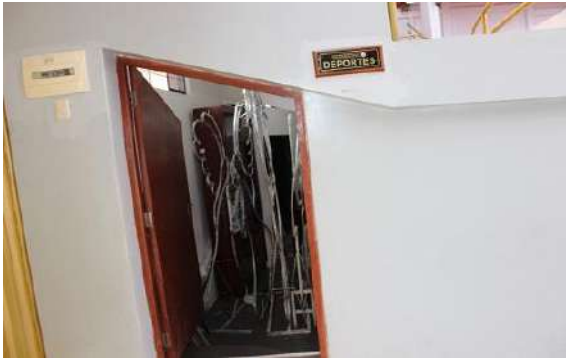
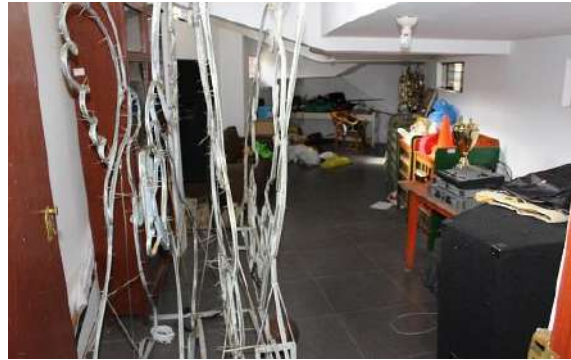
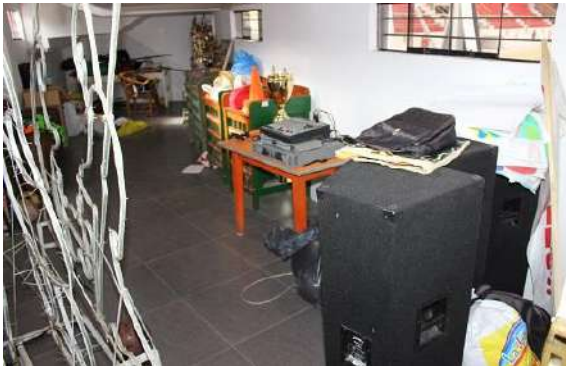
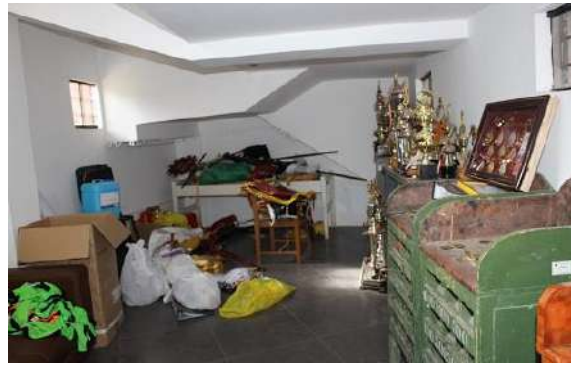
- **Cuarto de deportes**

Se encontró un ambiente totalmente desordenado y sucio.

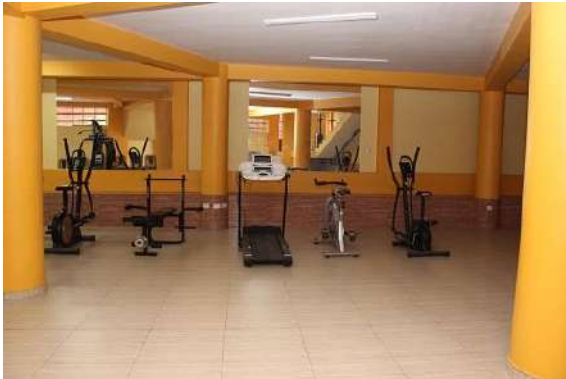
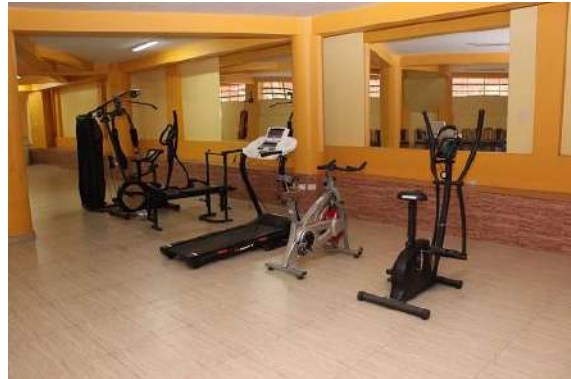
- Gimnasio

Se encontró 5 máquinas de gimnasio en estado regular, en cuanto a la pared y pisos están en buenas condiciones.

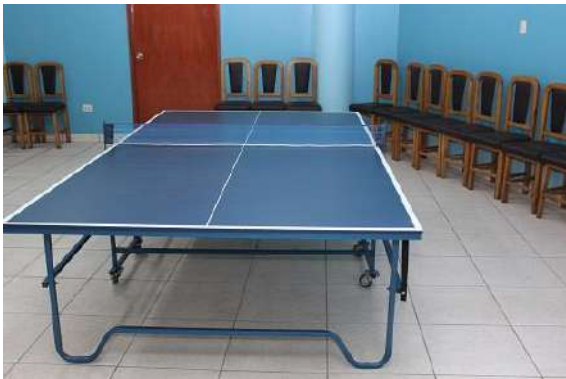
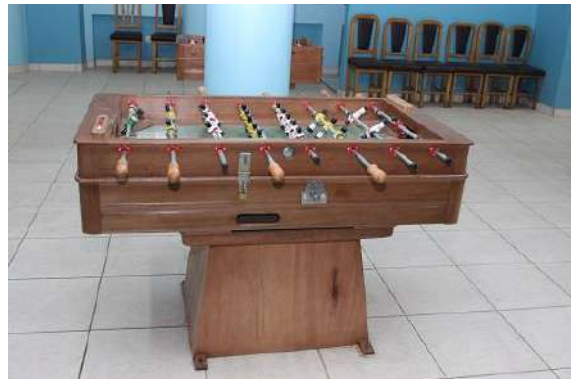
- Mesa de tenis y fulbito

Se encontró 2 mesa de tenis y 2 mesas de fulbito, en cuanto a la pared y pisos están en buenas condiciones.

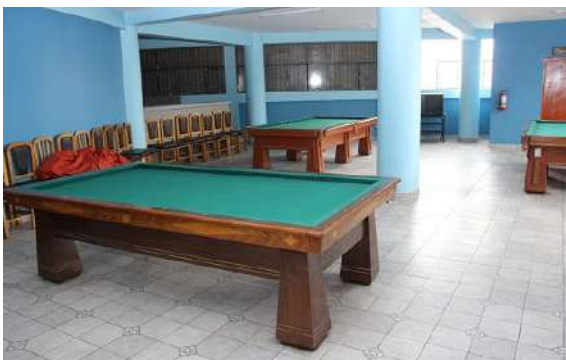
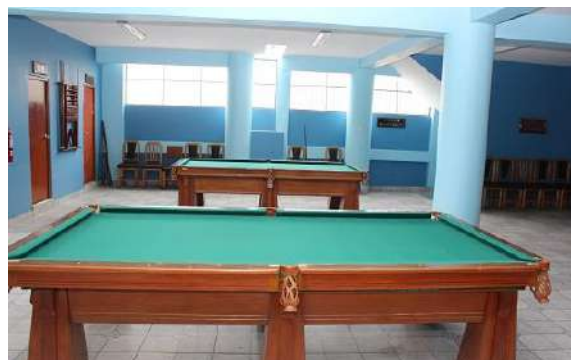
- Billas y Billar

Se encontró 3 mesas de Billas, en cuanto a la pared y pisos están en buenas condiciones.

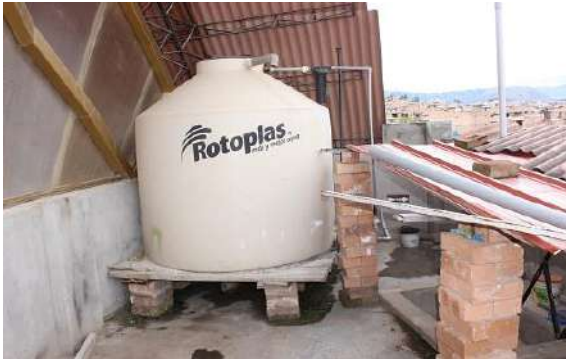
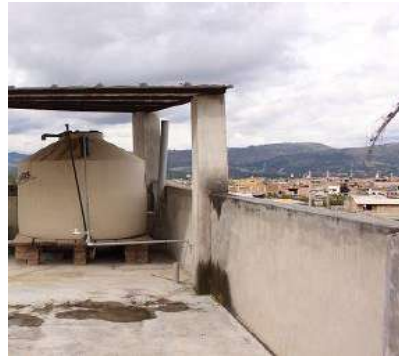
▪ **Azotea**

Se encontró 2 tanques de 2500 litros, al parecer sin mantenimiento desde su instalación, totalmente sucio en su interior, los filtros en mal estado. En la azotea se encontró arena suelta y cosas en desorden.

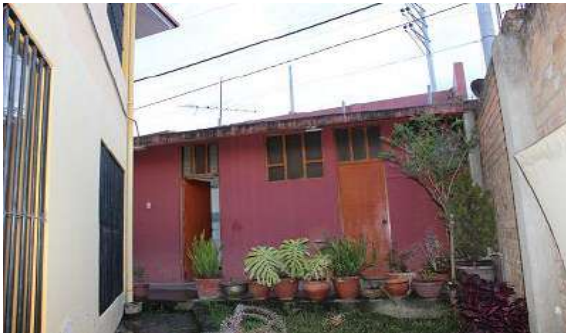
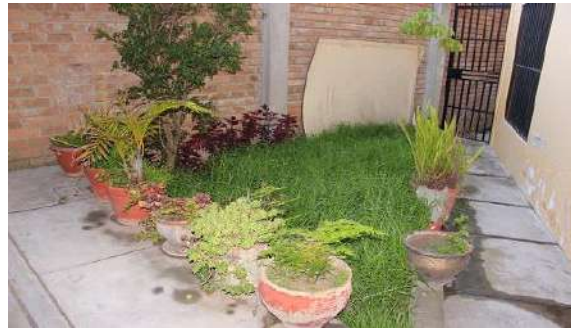
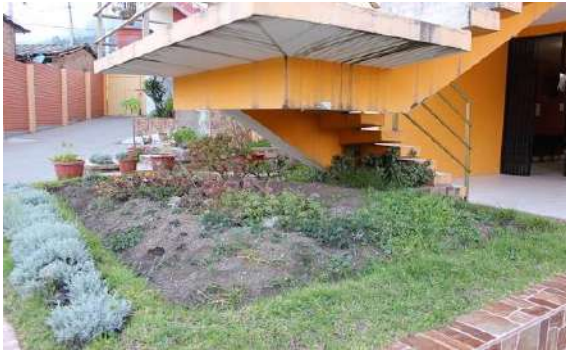
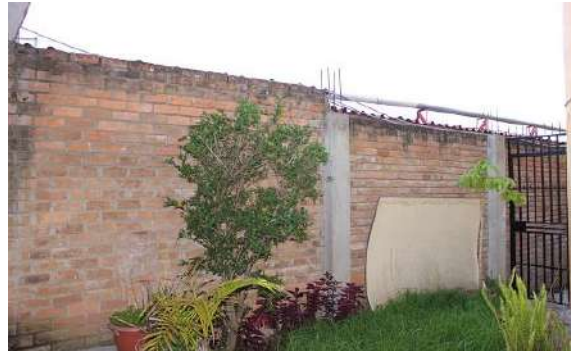
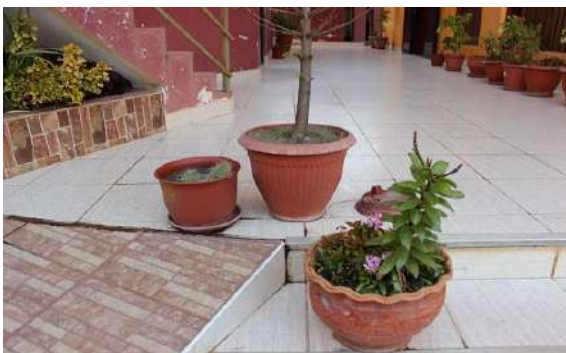
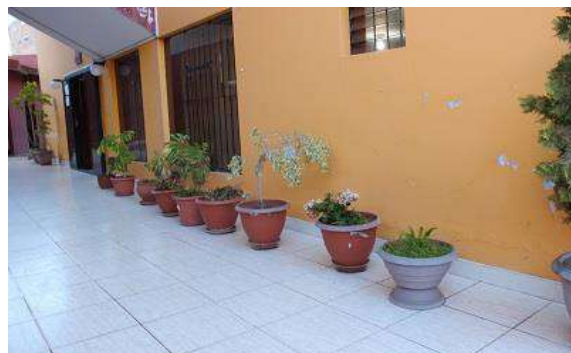
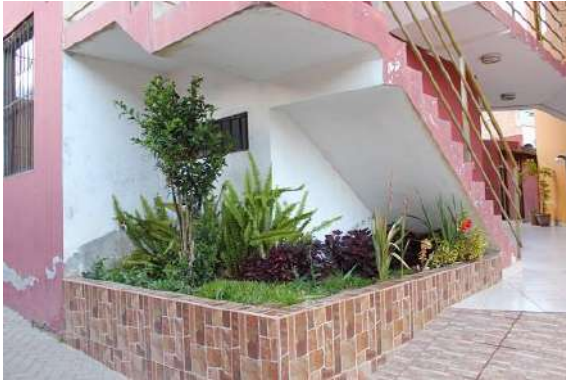
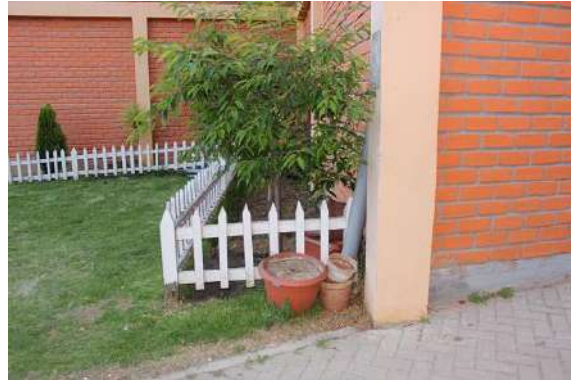
V. Jardines

Todos los jardines se encontraron descuidados, los maceteros con plantas secas y otros sin plantas, lleno de maleza, dando mal aspecto al colegio.

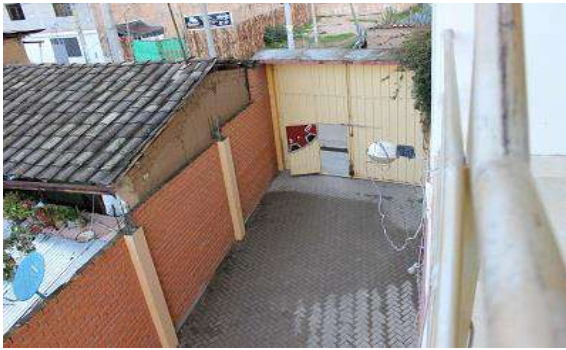
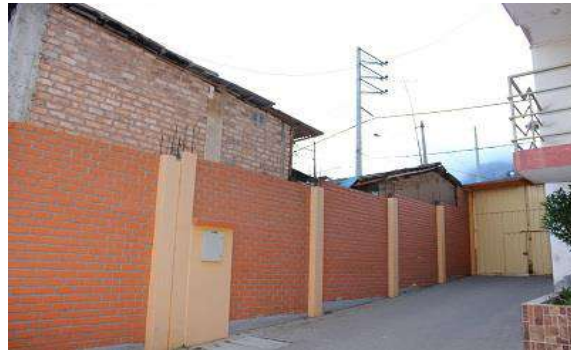
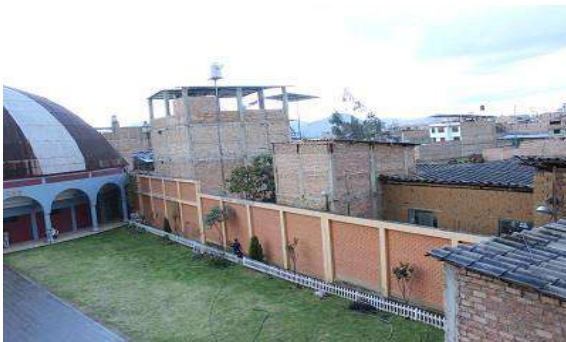
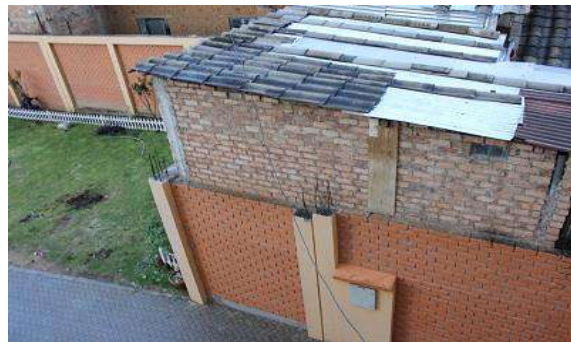
VI. Cerco perimétrico

Se encontró los muros perimétricos, en algunas zonas faltan completar su altura requerida, con vista a casas aledañas.

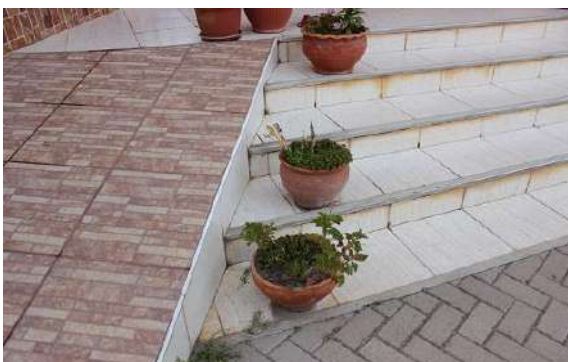
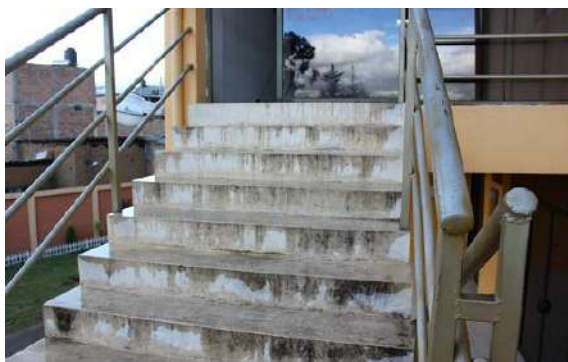
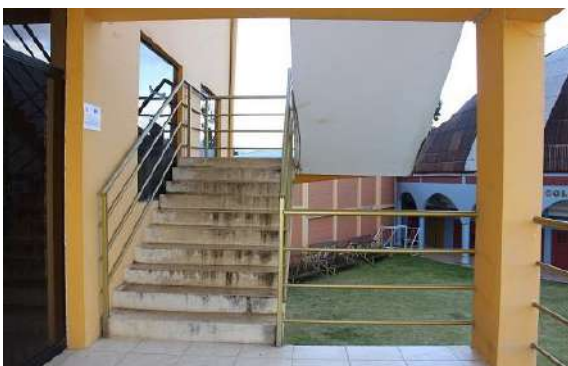
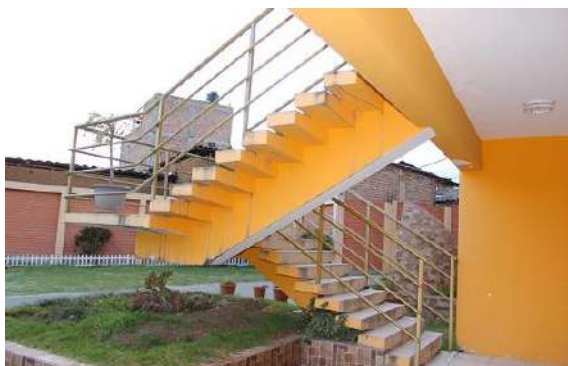
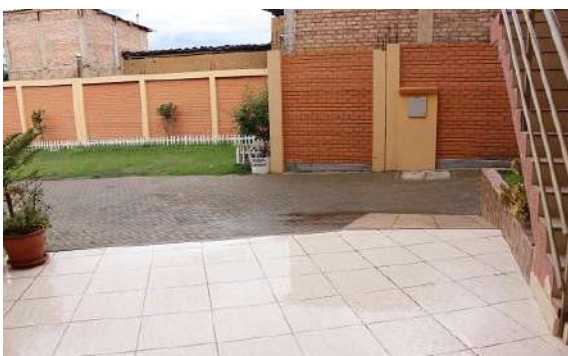
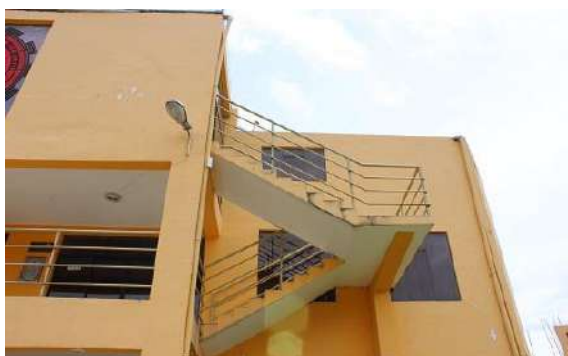
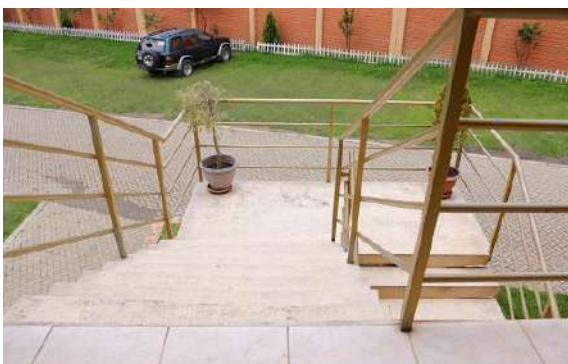
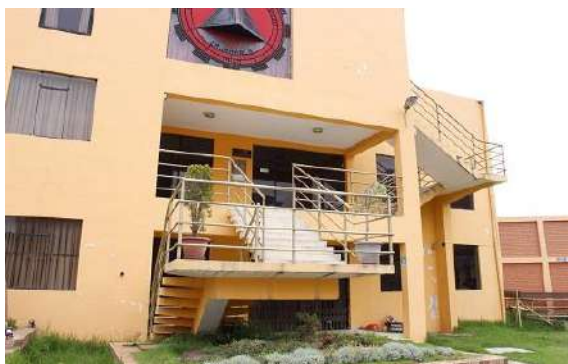
X. Escaleras

Se encontró las escaleras totalmente descubiertas, cada vez que llueve es un riesgo para los usuarios.

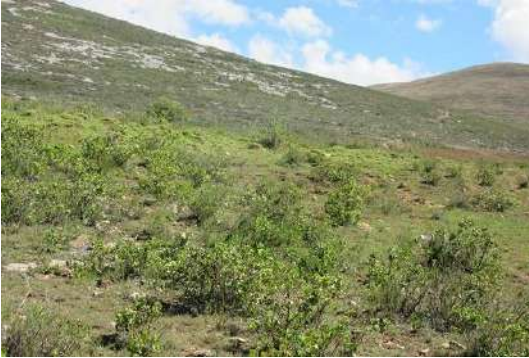
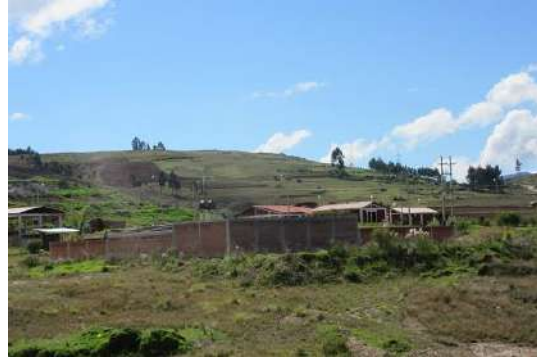
XI. Terreno

Se encontró un terreno rústico de 4 hectáreas, ubicado en el sector Sulluscocha-Llacanora, colindante al relleno sanitario de la Municipalidad Provincial de Cajamarca. Es una fuente de contaminación.
